## 改善箇所説明図

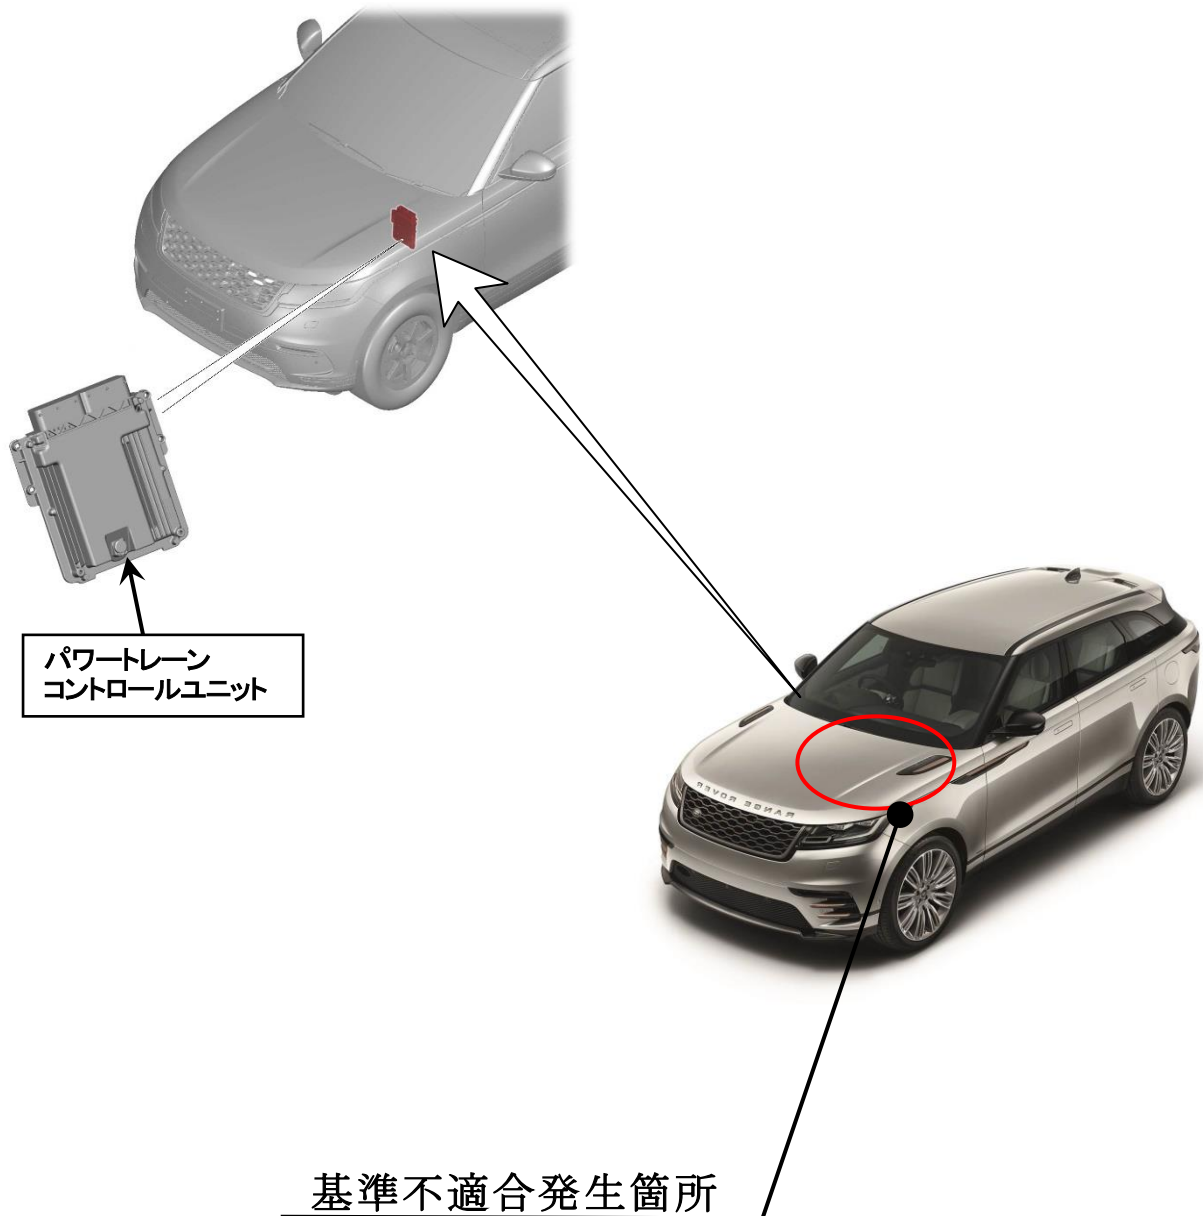
パワートレインコントロールユニットにおいて、プログラムの仕様指示が不適切なため、誤ったプログラムが搭載されている。そのため、SCR監視機能が正しく働かず、アイドルストップが機能しない、及び、排出ガスが基準を満足しなくなるおそれがある。

全車両、パワートレインコントロールユニットのプログラムを正規のプログラムに書き換える。

**識別：**助手席ドアヒンジボルトに白ペイントを塗布する。
