## 改善箇所説明図

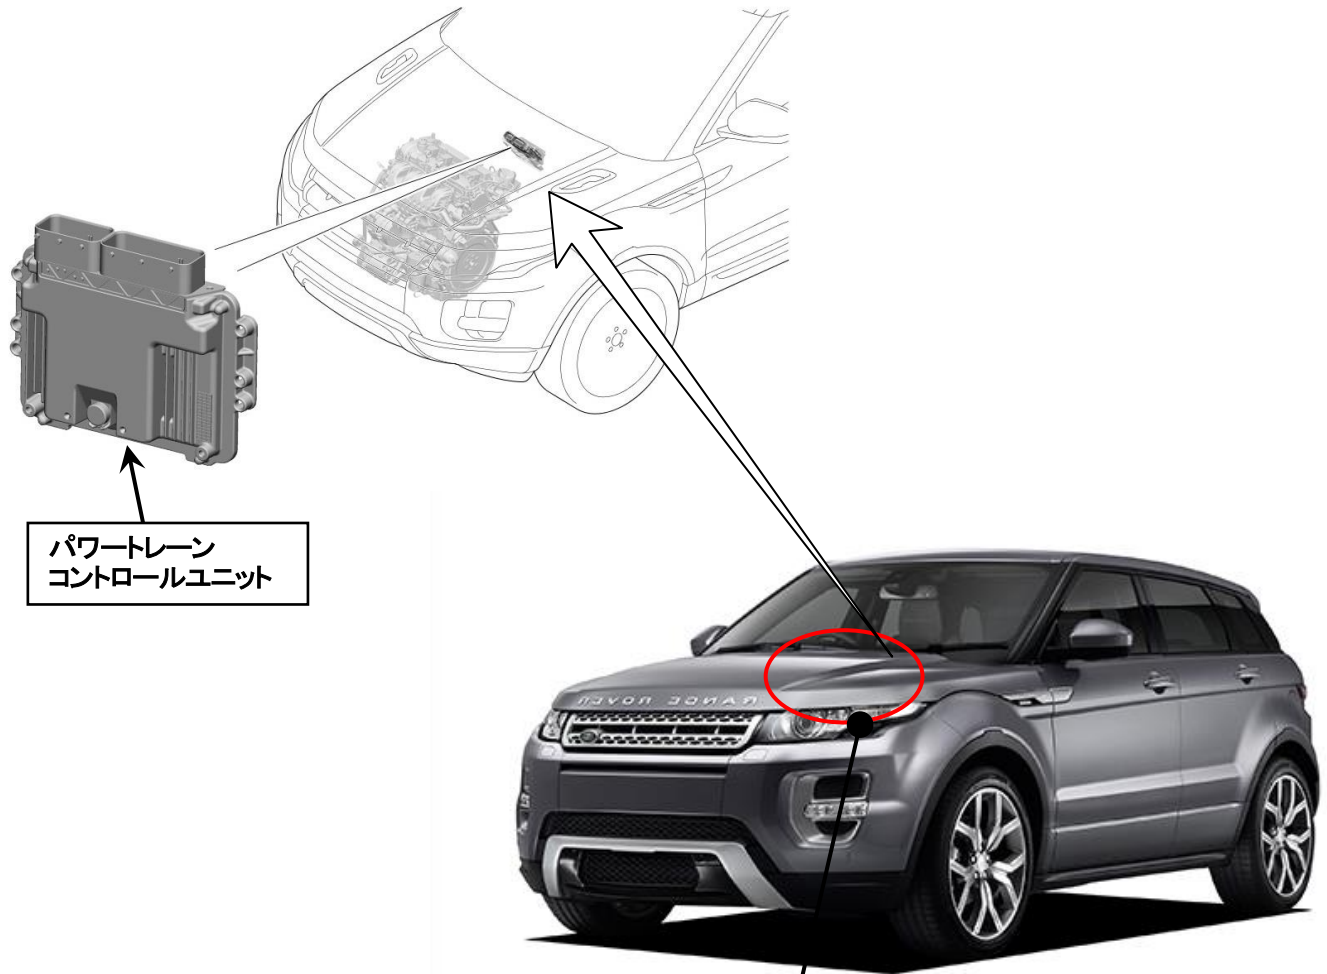
### 基準不適合発生箇所

パワートレインコントロールユニットにおいて、プログラムの仕様指示が不適切なため、誤ったプログラムが搭載されている。そのため、触媒の温度上昇が遅くなり、排出ガスが基準を満足しなくなる、及び、燃費が悪化するおそれがある。

全車両、パワートレインコントロールユニットのプログラムを正規のプログラムに書き換える。

**識別：**助手席ドアヒンジボルトに白ペイントを塗布する。
