# 改善箇所説明図

## 基準不適合の内容

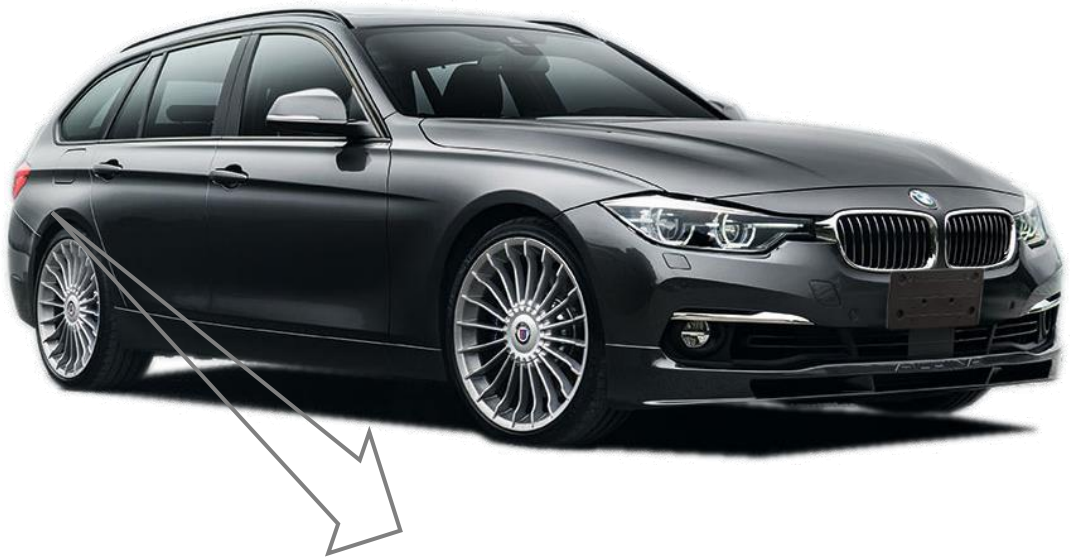
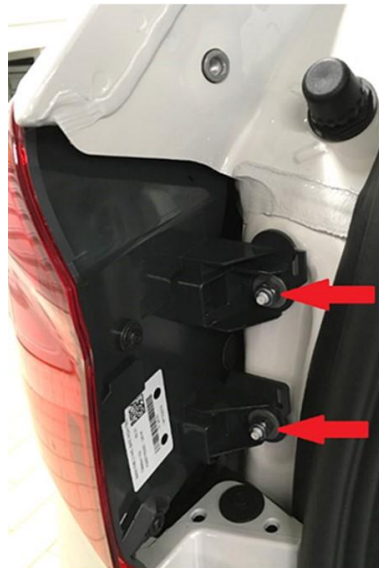
基準不適合発生箇所

ボディへの取付ナット

左右テールライト

左右テールライトのボディへの取付ナットにおいて、製造時の洗浄処理が不十分なため、切削オイルが完全に除去されていないものがある。そのため、残留した当該オイルによりテールライト取付部が劣化し破損して、当該テールライトががたつくおそれがある。

全車両、左右テールライト取付ナットを良品に交換する。なお、左右テールライト取付部を点検し、不具合のあるものは良品に交換する。

識別：左フロントドア ロアヒンジ取り付けボルト（下側）の頭に白ペンを塗布する。
