## 改善箇所説明図

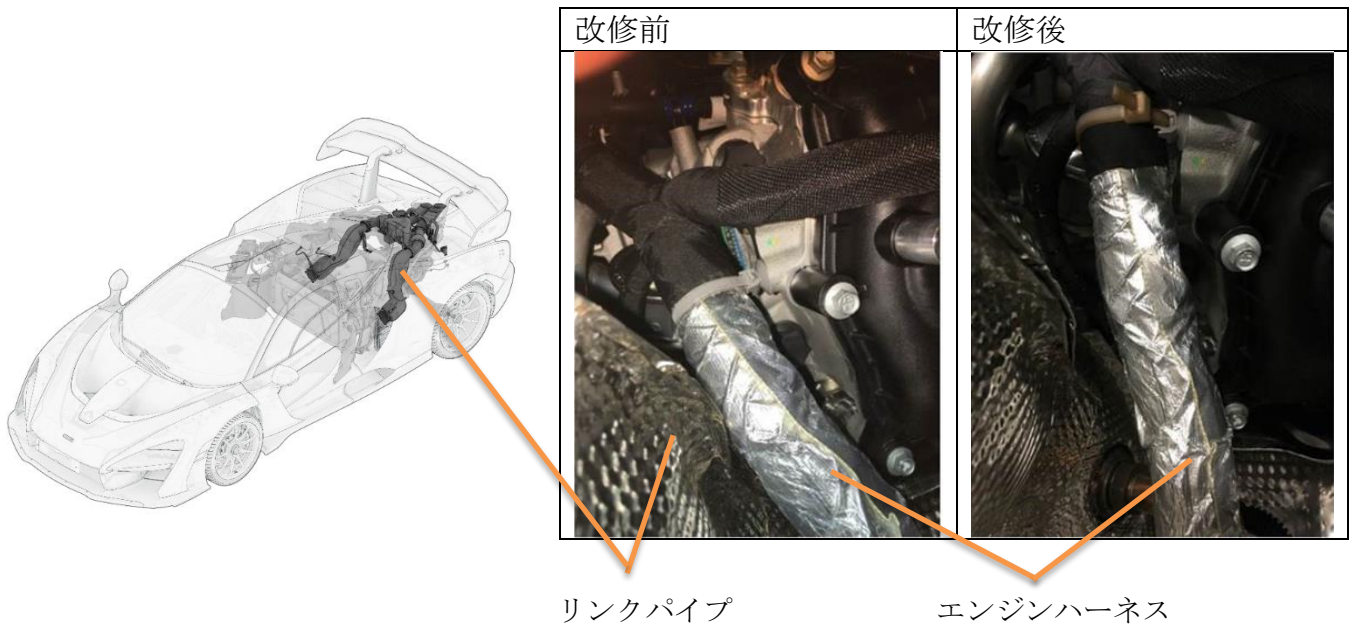
エンジンハーネスの配策が不適切なため、エンジンハーネスとリンクパイプのヒートシールドが接触しているものがある。そのため、車両振動によりエンジンハーネスが損傷し、警告灯が点灯して、最悪の場合、走行中にエンストする、または、触媒が過熱されて火災に至るおそれがある。

全車両、エンジンハーネスを適切な配策に変更する。なお、エンジンハーネスが損傷している場合は、当該ハーネスを新品に交換する。

改善を完了した車両の後部サービスハッチ内側にマーカーで白色の印をつける。
