## 改善箇所説明図

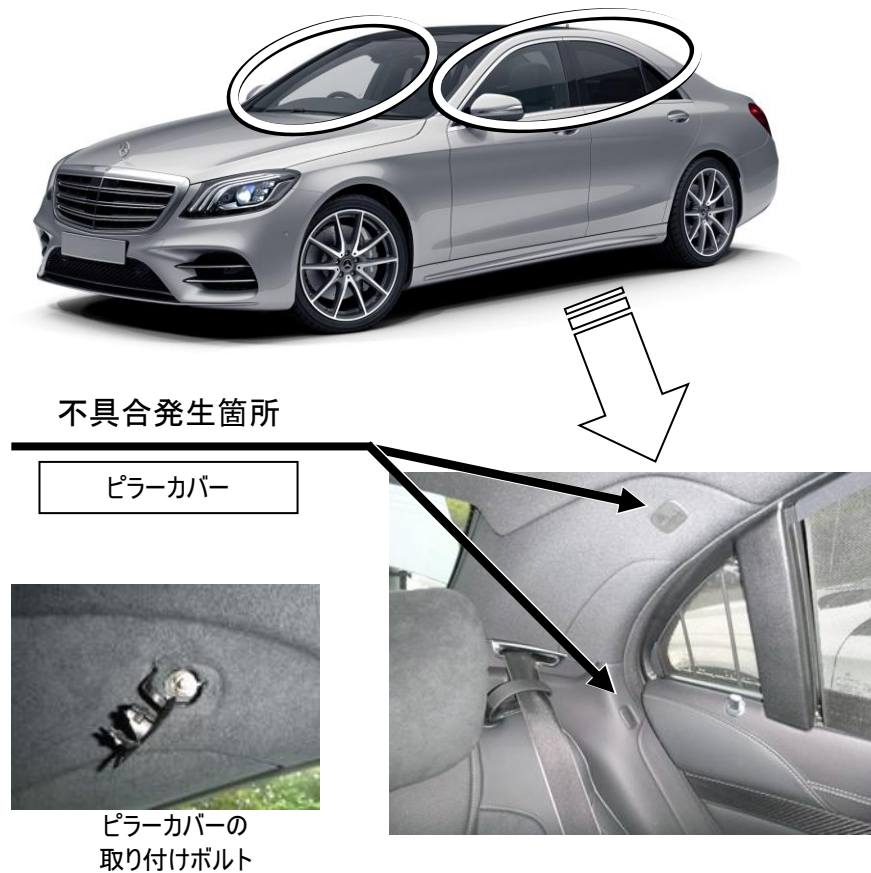
注:  は適切な締め付けトルクで再組付けする部位を示す

内装のピラーカバーにおいて、製造時の取付け指示が不適切なため、ピラーへ確実に固定されていないものがある。そのため、衝突等によりサイドエアバッグが作動した際にピラーカバーが外れ、最悪の場合、乗員が負傷するおそれがある。

全車両、全てのピラーカバーを適切な締め付けトルクで組付け直す。

識別：車台番号の付近に黄色ペイントを塗布する
