## 改善箇所説明図①

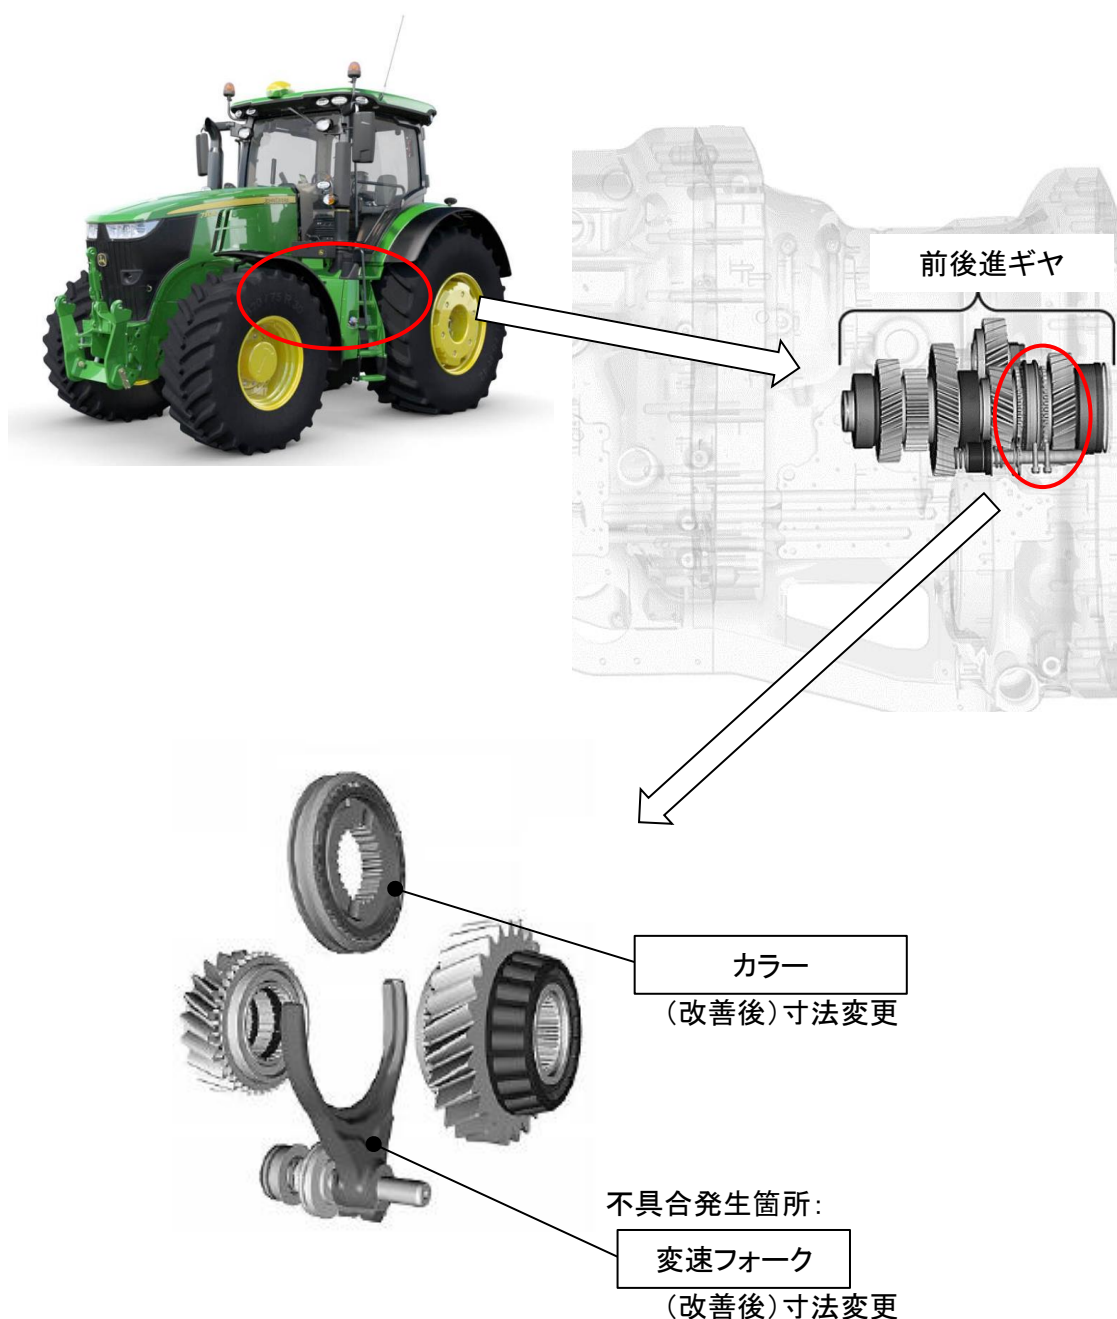
農耕トラクタの前後進ギヤにおいて、部品寸法公差のばらつきにより変速フォークとカラーが干渉するものがある。そのため、そのままの状態で使用を続けると、変速フォークが摩耗し、最悪の場合、当該フォークが破損して前後進ギヤの切替えができなくなるおそれがある。

全車両、変速フォーク及びカラーを対策品に交換する。なお、ギヤが破損している場合は、トランスミッションを対策品を組み込んだ新品に交換する。

トラクタ右側、エンジンとトランスミッションの合わせ面ボルトの上部にあるボルトに白色塗料にて識別をする。

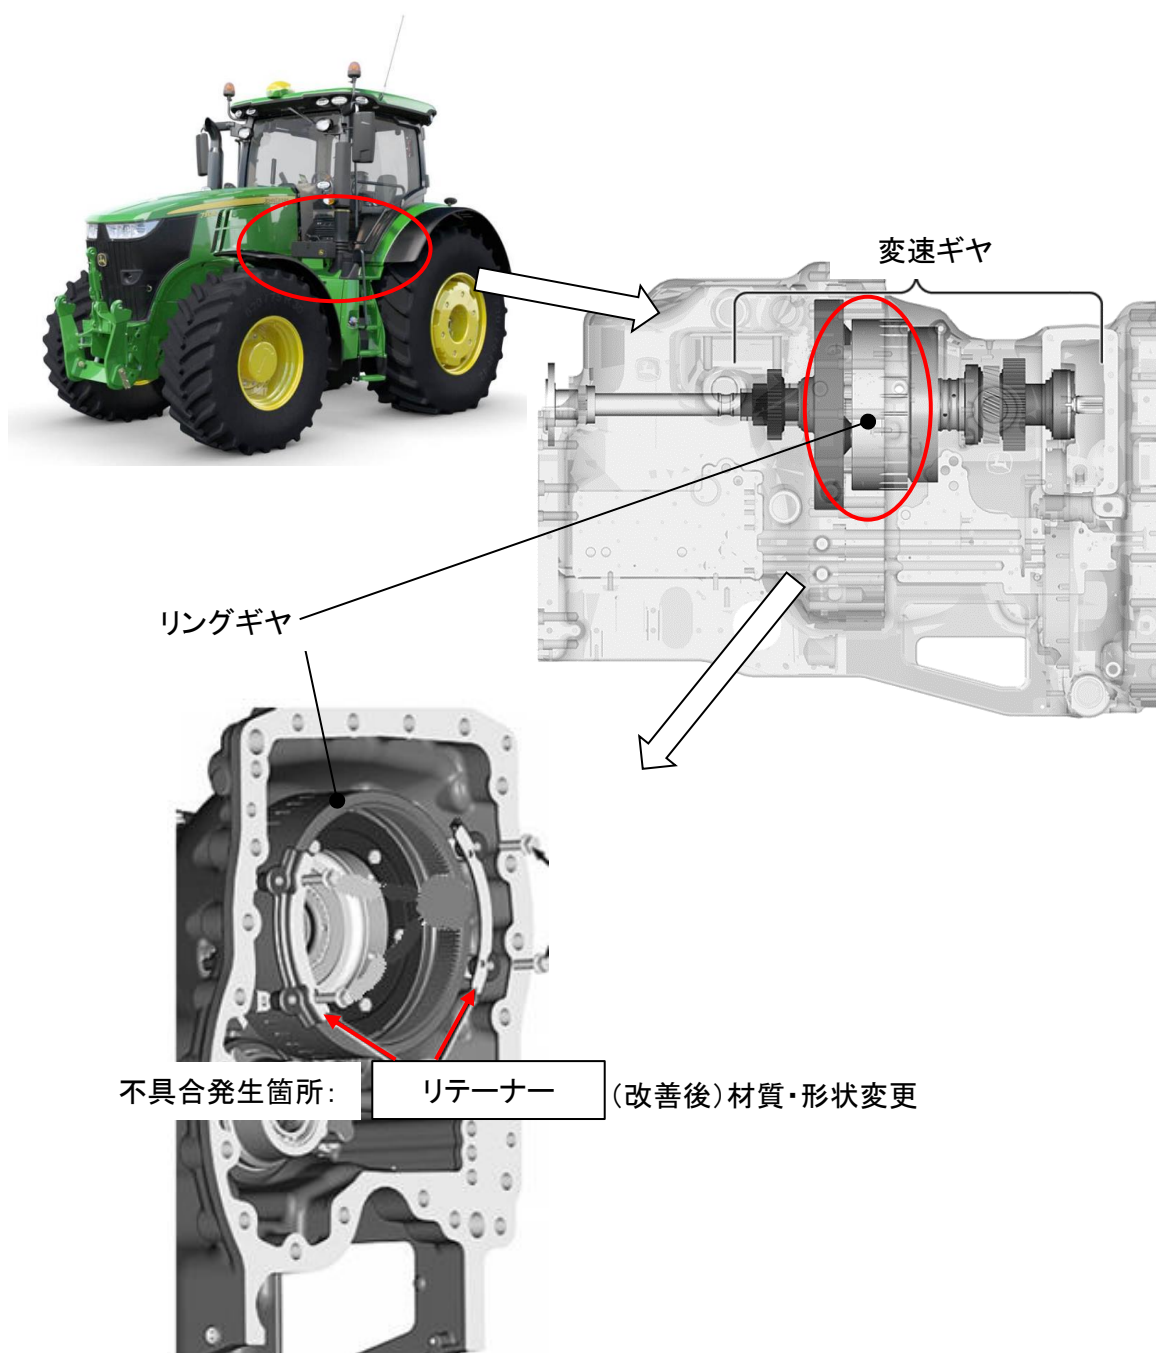
## 改善箇所説明図②

農耕トラクタの変速ギヤにおいて、リングギヤを保持するリテーナーの強度設計が不適切なため、当該リテーナーの強度が不足している。そのため、変速時等の負荷によりリテーナーが損傷し、最悪の場合、ギヤが正しく噛み合わず走行できなくなるおそれがある。

全車両、リテーナーを対策品に交換する。なお、ギヤが破損している場合は、トランスミッションを対策品を組み込んだ新品に交換する。

トラクタ右側、エンジンとトランスミッションの合わせ面ボルトの上部にあるボルトに白色塗料にて識別をする。

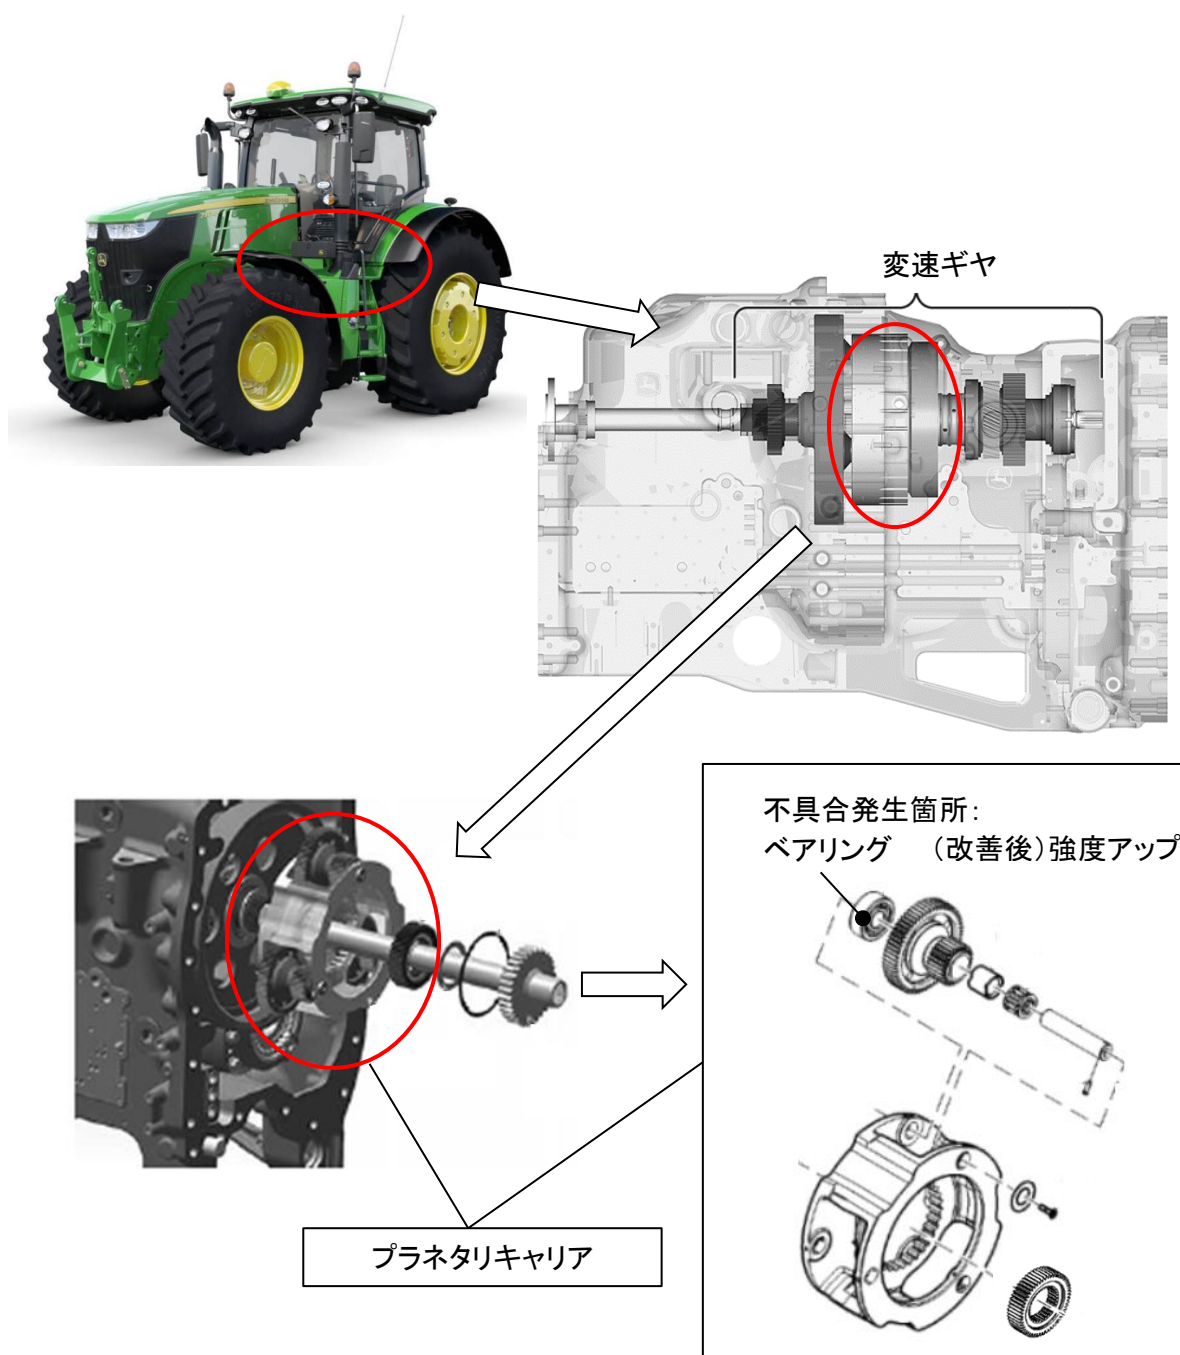
### 改善箇所説明図③

農耕トラクタの変速ギヤにおいて、プラネタリキャリアのベアリングの選定が不適切なため、当該ベアリングの強度が不足している。そのため、変速時等の負荷により当該ベアリングが破損し、最悪の場合、ギヤが正しく噛み合わず走行できなくなるおそれがある。

全車両、プラネタリキャリアを対策品に変更する。なお、ギヤが破損している場合は、トランスミッションを対策品を組み込んだ新品に交換する。

トラクタ右側、エンジンとトランスミッションの合わせ面ボルトの上部にあるボルトに白色塗料にて識別をする。

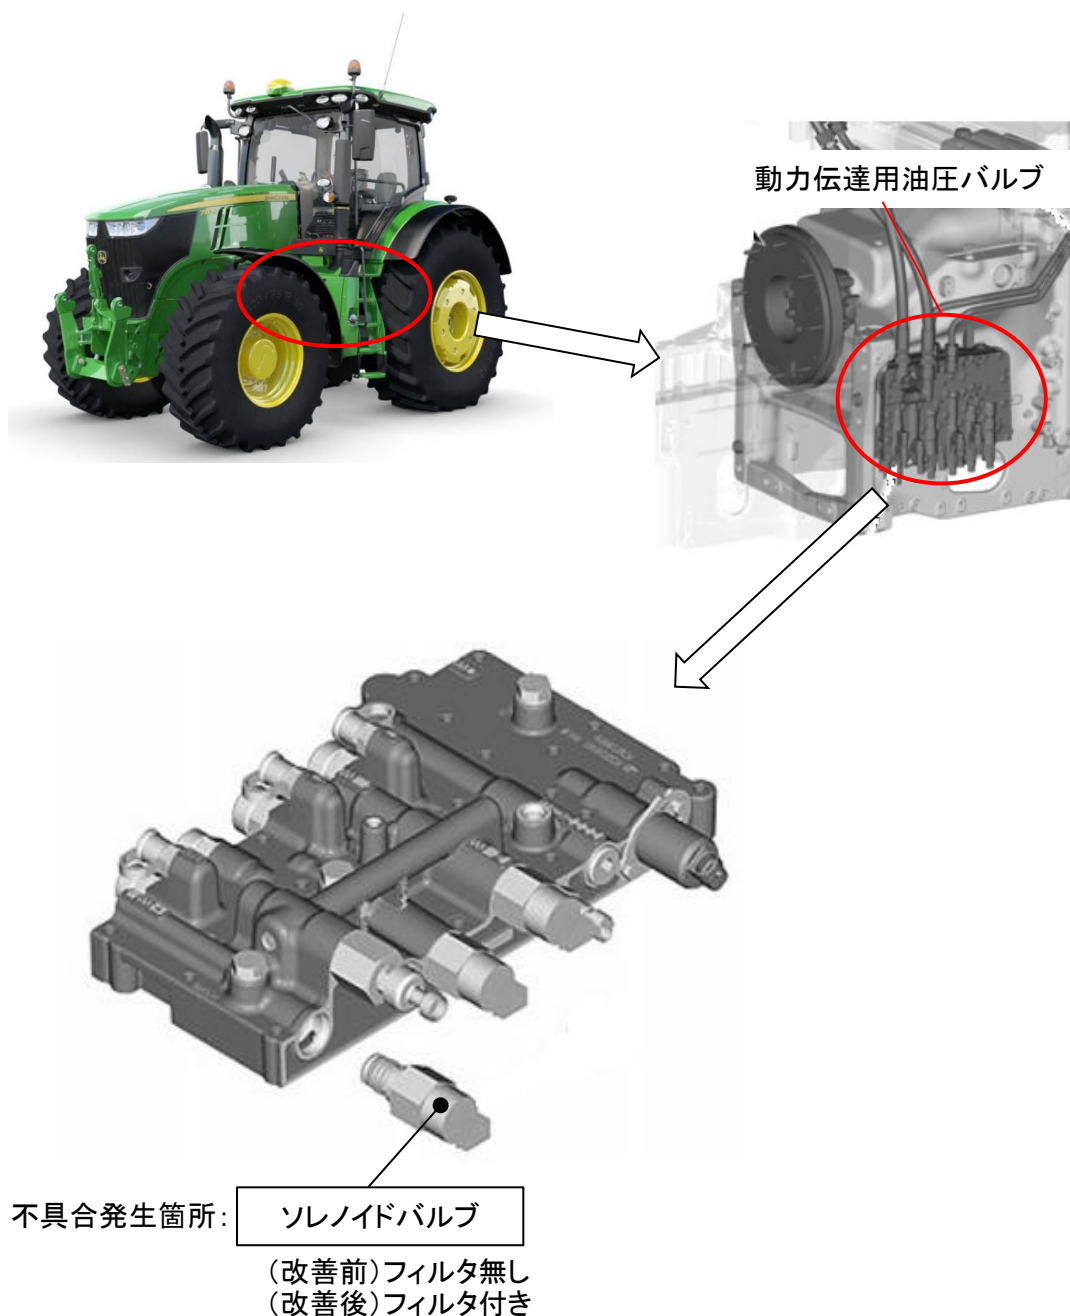
#### 改善箇所説明図④

農耕トラクタの動力伝達用油圧バルブにおいて、当該バルブの構造が不適切なため、作動油中のごみ等がソレノイドバルブに混入することがある。そのため、ソレノイドバルブが固着して正しく動作せず、最悪の場合、正常に走行できなくなるおそれがある。

全車両、ソレノイドバルブを対策品に交換する。

トラクタ右側、エンジンとトランスミッションの合わせ面ボルトの上部にあるボルトに白色塗料にて識別をする。

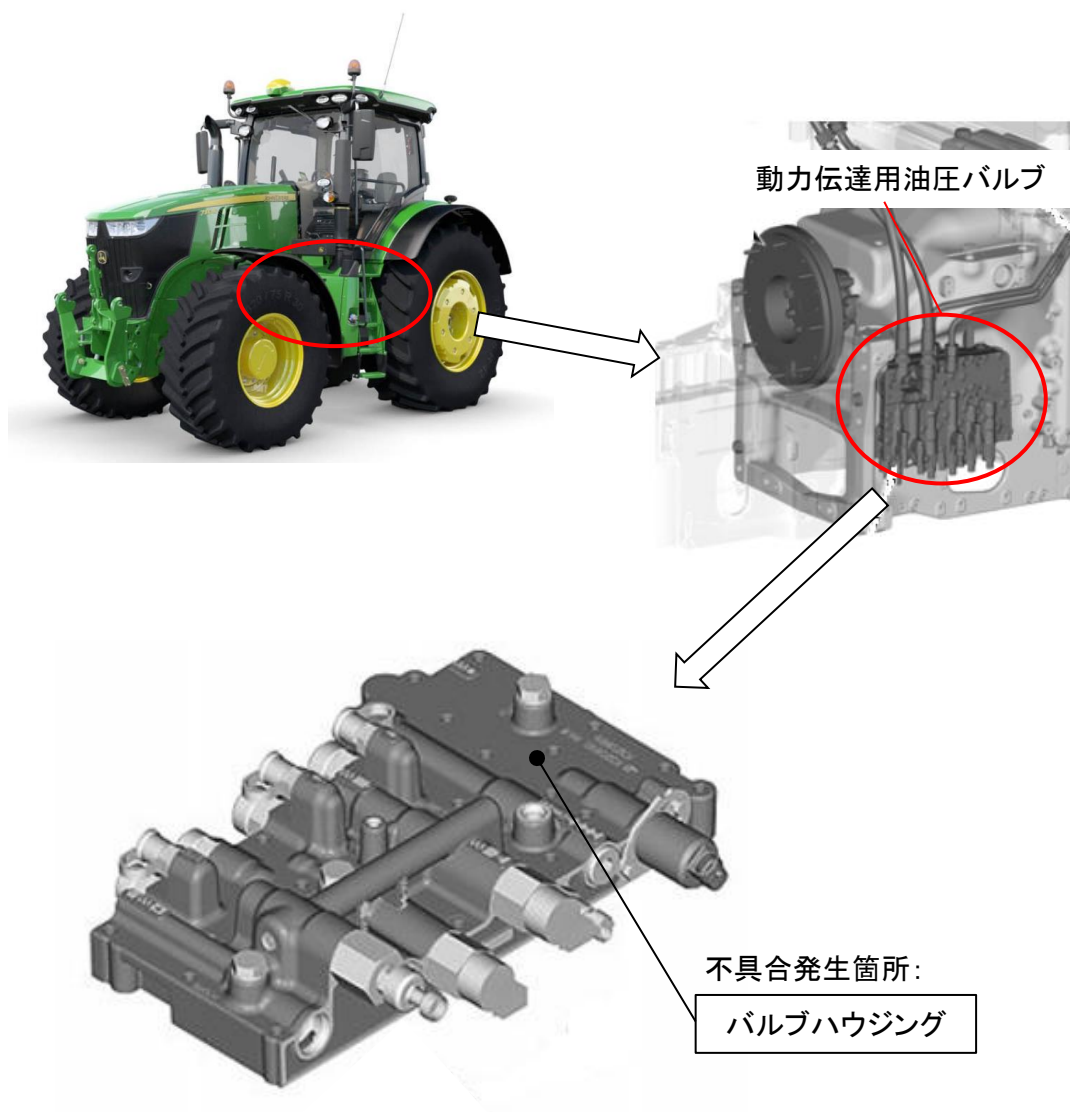
## 改善箇所説明図⑤

農耕トラクタの動力伝達用油圧バルブにおいて、製造工程が不適切なため、バルブハウジングに鑄巣が発生しているものがある。そのため、バルブハウジング内で油が漏れ、最悪の場合、油圧を正しく制御できず、正常に走行できなくなるおそれがある。

全車両油圧を点検し、油圧が正常でないものは、バルブハウジングを良品に交換する。

トラクタ右側、エンジンとトランスミッションの合わせ面ボルトの上部にあるボルトに白色塗料にて識別をする。

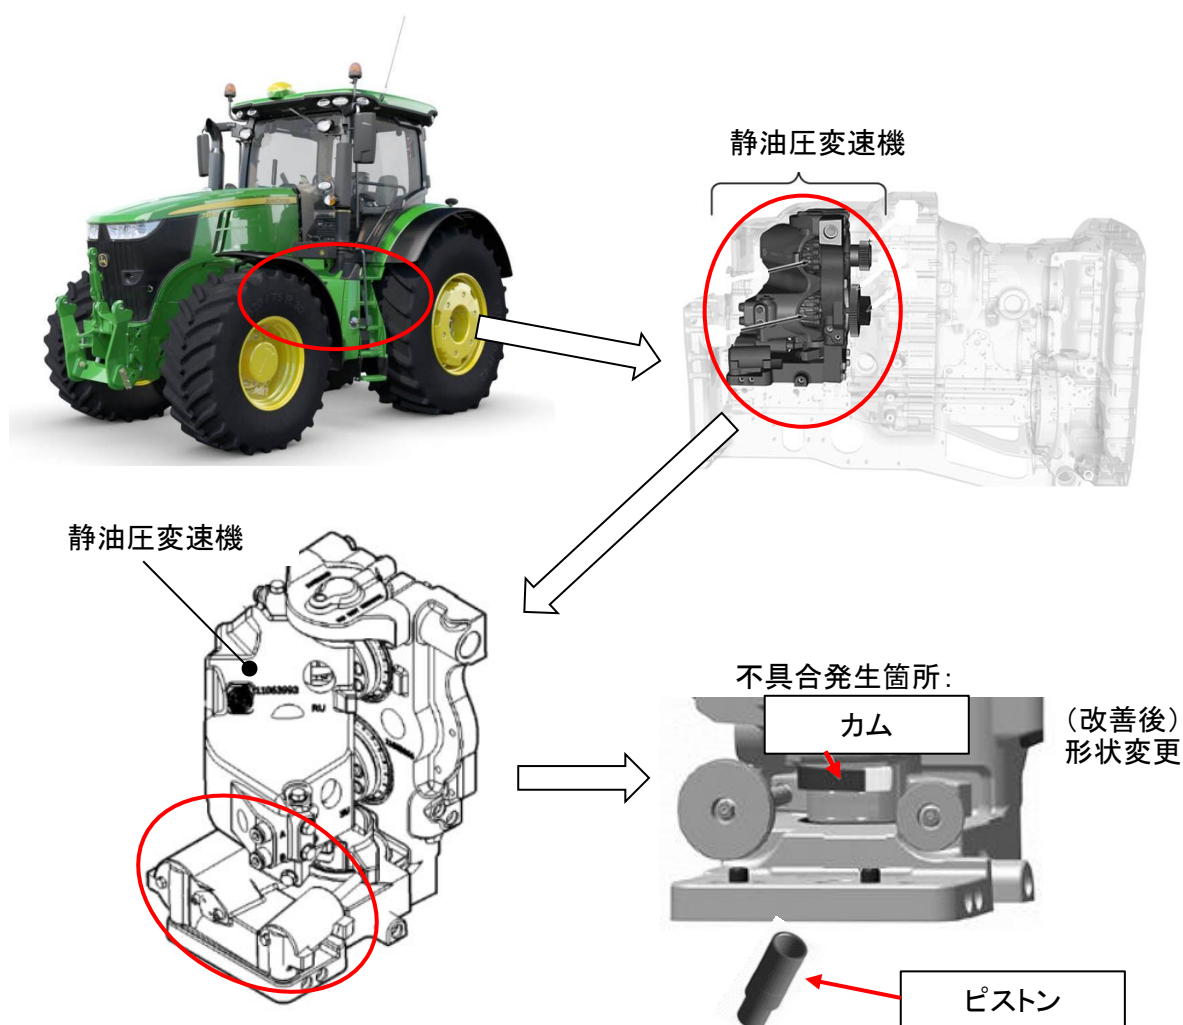
## 改善箇所説明図⑥

農耕トラクタの静油圧変速機において、油圧を制御するカムの形状が不適切なため、変速時にカム及びピストンが摩耗することがある。そのため、最悪の場合、油圧を正しく制御できず、正常に走行できなくなるおそれがある。

全車両、カムを対策品に交換し、ピストンを新品に交換する。

トラクタ右側、エンジンとトランスミッションの合わせ面ボルトの上部にあるボルトに白色塗料にて識別をする。

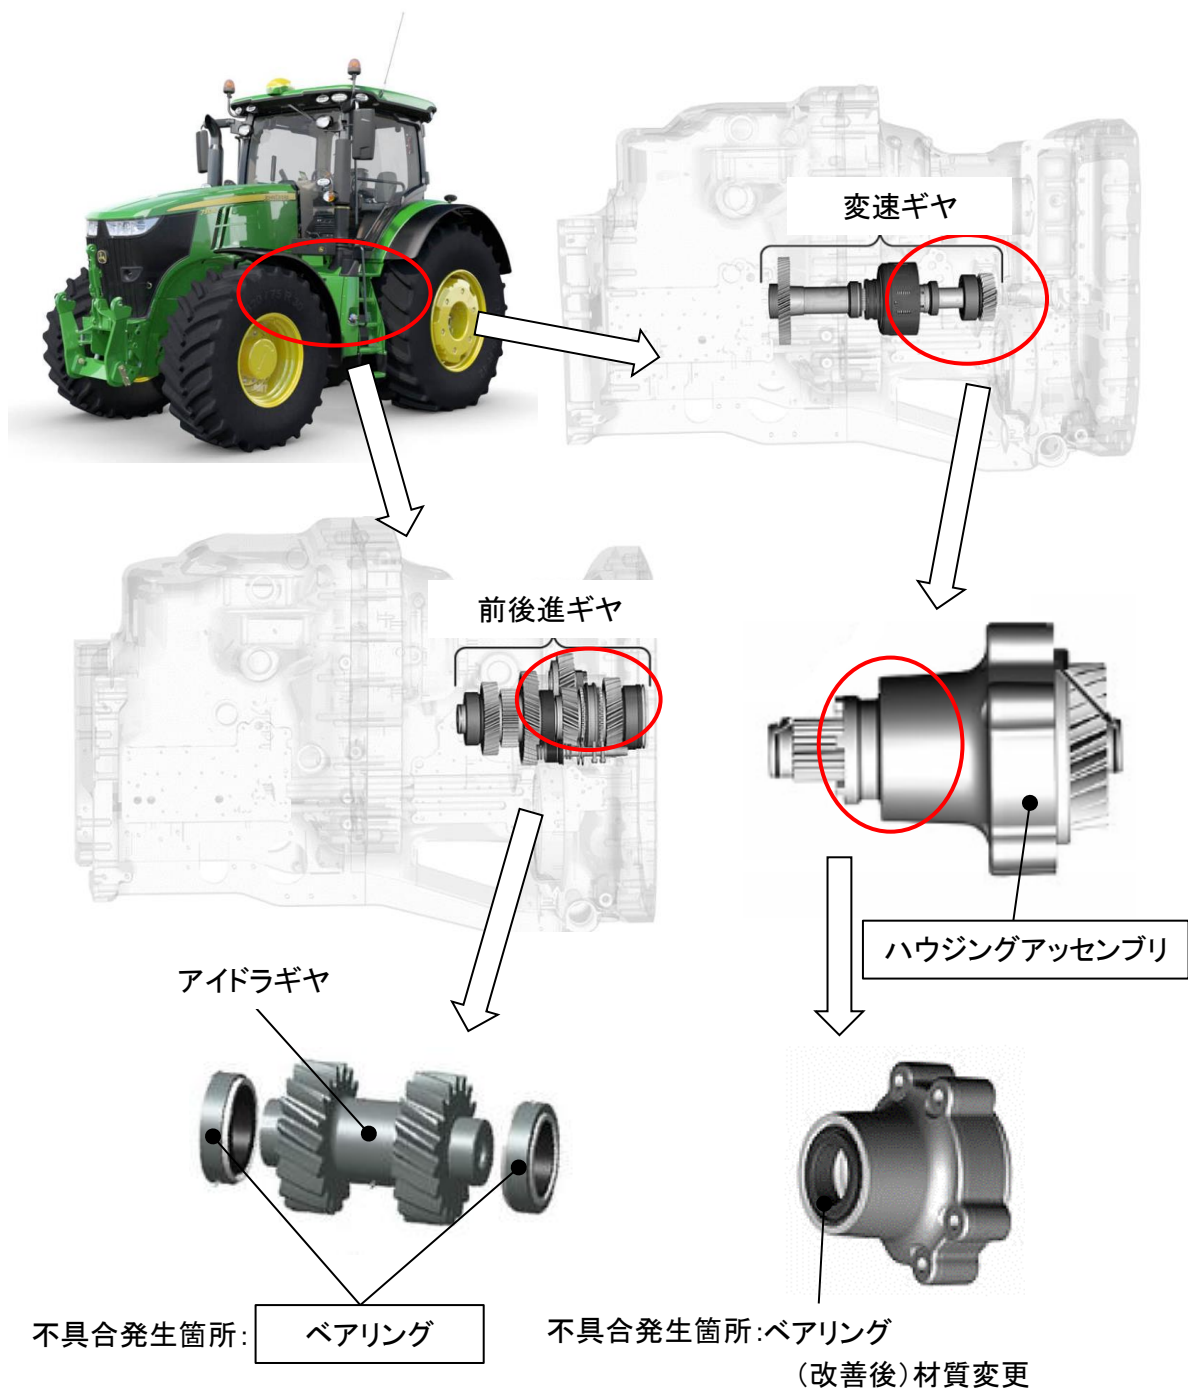
## 改善箇所説明図⑦

農耕トラクタの変速ギヤ及び前後進ギヤにおいて、ハウジングアッセンブリとアイドルギヤのベアリングの選定が不適切なため、当該ベアリングの強度が不足している。そのため、変速時等にかかる負荷により当該ベアリングが破損し、最悪の場合、ギヤが正しく噛み合わず、走行できなくなるおそれがある。

全車両、各ベアリング(変速ギヤについてはハウジングアッセンブリ)を対策品に交換する。なお、ギヤが破損している場合は、トランスミッションを対策品を組み込んだ新品に交換する。

トラクタ右側、エンジンとトランスミッションの合わせ面ボルトの上部にあるボルトに白色塗料にて識別をする。

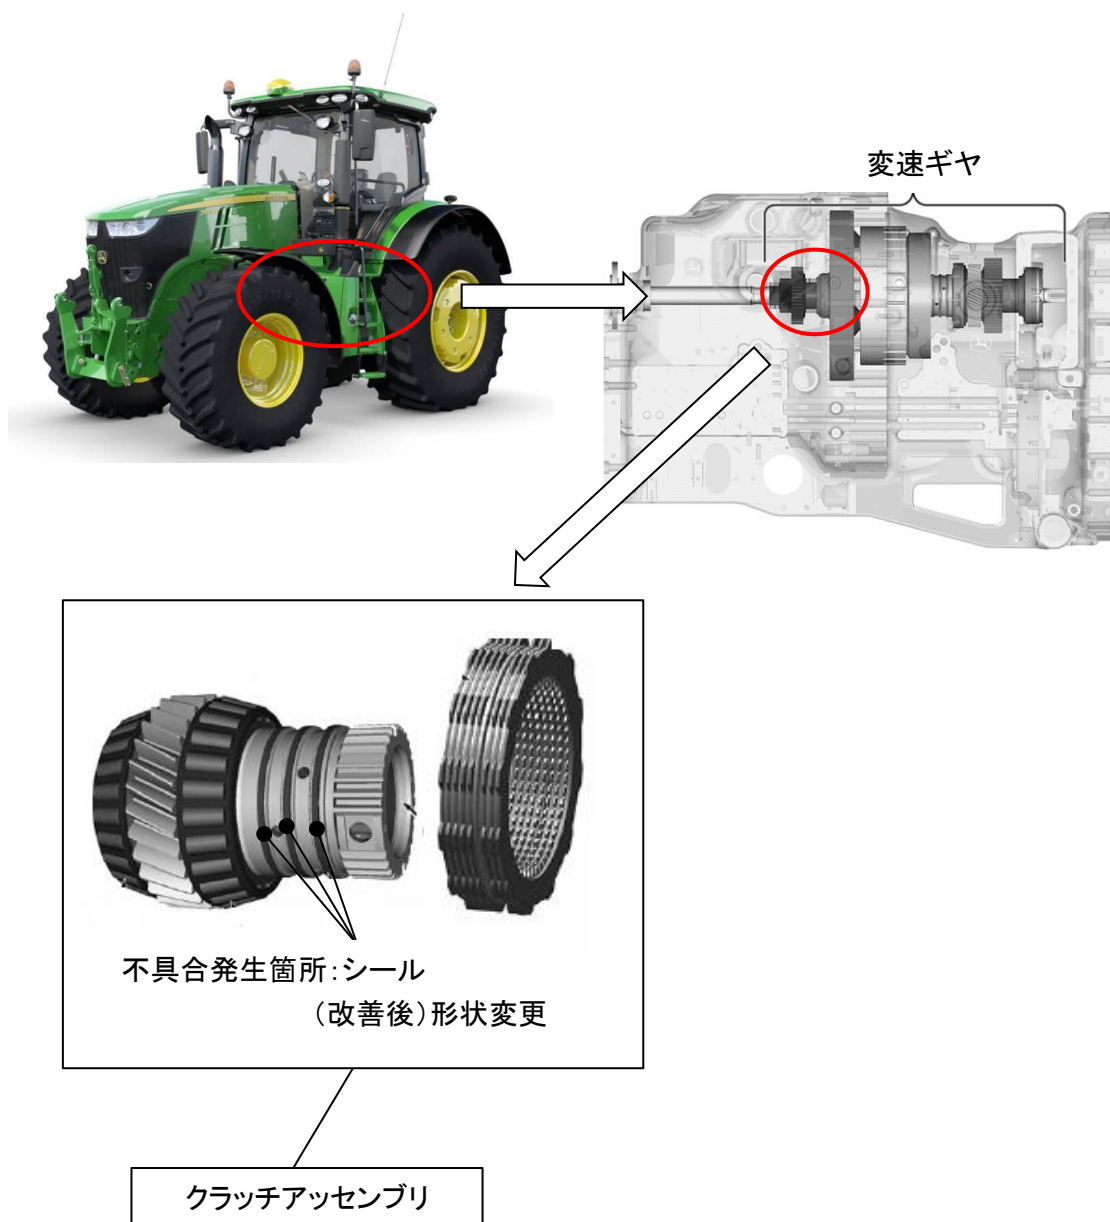
## 改善箇所説明図⑧

農耕トラクタの変速ギヤにおいて、高速側ギヤのクラッチ部のシールの選定が不適切なため、当該シールの強度が不足している。そのため、走行時等の負荷によりシールが破損し、最悪の場合、油圧が保持できず、高速走行できなくなるおそれがある。

全車両、クラッチアッセンブリを対策品に交換する。

トラクタ右側、エンジンとトランスミッションの合わせ面ボルトの上部にあるボルトに白色塗料にて識別をする。
