# 改善箇所説明図

## 不具合の内容

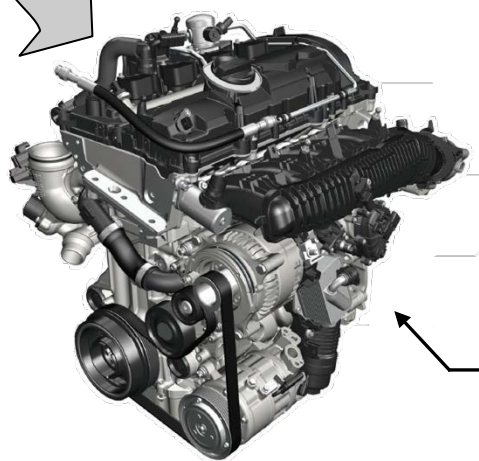
基準不適合発生箇所

エンジン

直列4気筒エンジンにおいて、バランスシャフト軸受の圧入荷重が不足しているため、エンジンの熱や振動により軸受が外れることがある。そのため、異音が発生するとともにエンジンが破損するおそれがある。

全車両、エンジンを良品に交換する。

識別：左フロントドア、ロワヒンジのボルトの頭に白ペイントを塗布する。
