## 改善箇所説明図

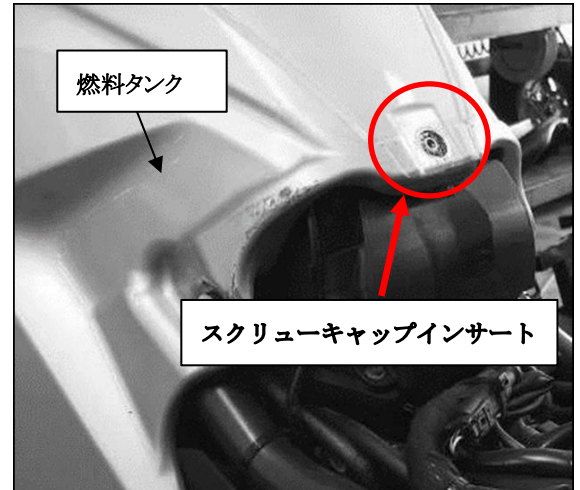
不具合箇所（赤丸囲み）部分

### 基準不適合発生箇所

燃料タンクにおいて、製造機器の設定が不適切なため、燃料タンク空洞部とスクリーキャップインサートとの隙間が小さいものがある。そのため、スクリーを規定トルクを超えて締め付けた場合に、隙間部分に亀裂が生じて燃料が漏れ、最悪の場合、火災に至るおそれがある。

### 改善の内容：

全車両、燃料タンクを点検し、燃料漏れが発生している場合は、燃料タンクを対策品に交換する。燃料漏れがない場合は、スクリーキャップインサート部に対策品を組み込む。
