## 改善箇所説明図

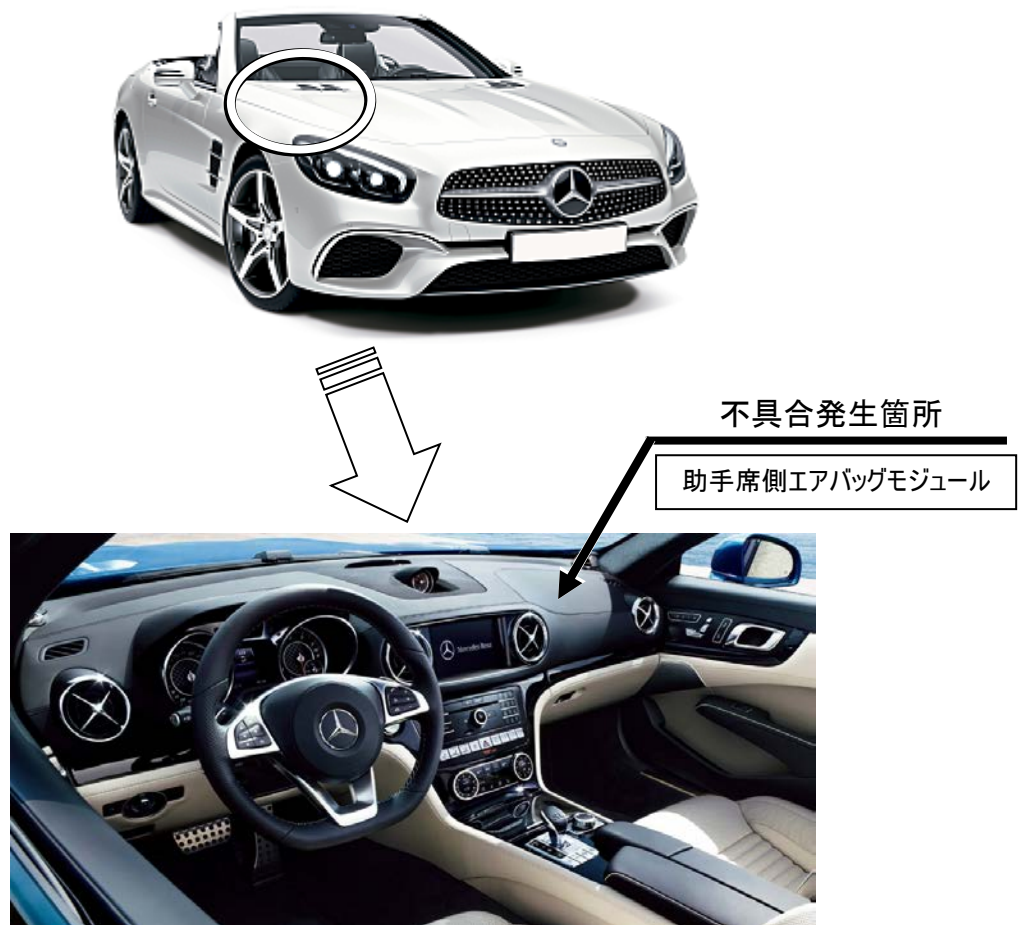
注:  は良品と交換する部位を示す

助手席側のエアバッグモジュールにおいて、エアバッグの縫製が不適切なため、縫い目の剛性が不十分な  
ものがある。そのため、衝突等によりエアバッグが作動した際に、縫い目が裂けて正常に展開せず、最悪  
の場合、乗員が過度の傷害を負うおそれがある。

全車両、エアバッグモジュールを良品と交換する。

識別 : 車台番号の付近に黄色ペイントを塗布する
