## 改善箇所説明図

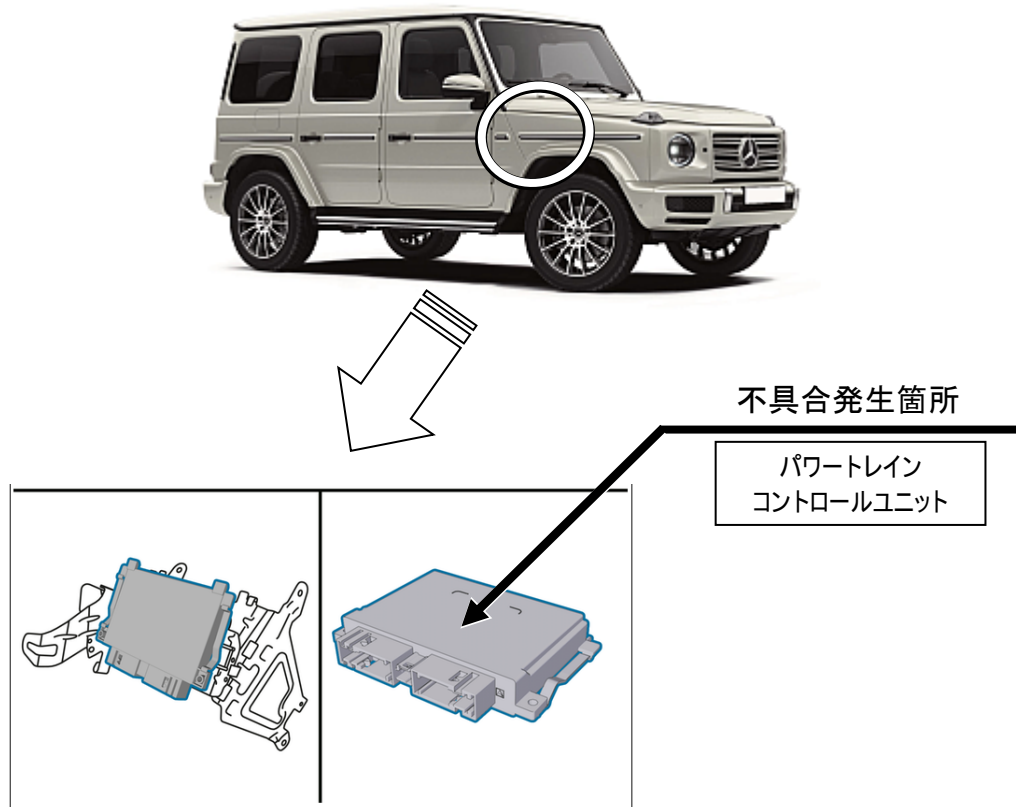
注:  は対策プログラムに書き換える部位を示す

車載式故障診断装置において、パワートレインコントロールユニットの制御プログラムが不適切なため、不具合の診断が完了していないにも関わらず、診断途中のデータが消去されることがある。そのため、不具合発生時にエンジン警告灯(MIL)が正しく点灯しないおそれがある。

全車両、パワートレインコントロールユニットの制御プログラムを対策プログラムに書き換える。

識別 : 車台番号の付近に黄色ペイントを塗布する
