# 改善箇所説明図

## 基準不適合の内容

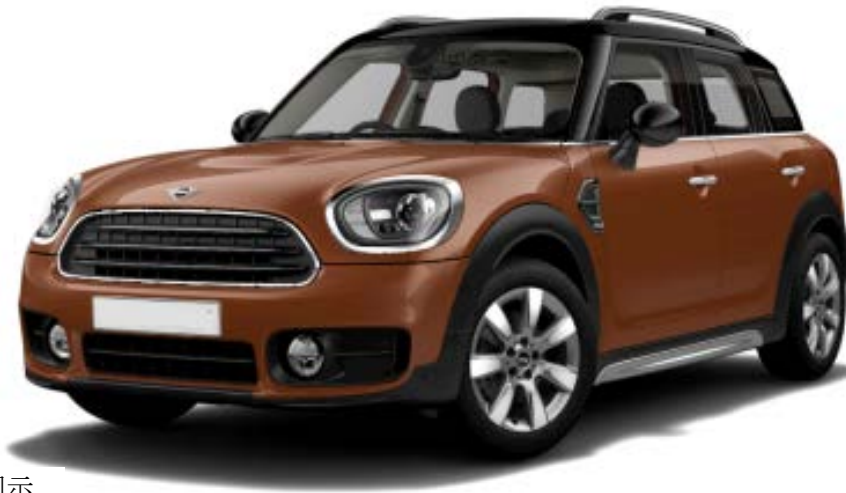
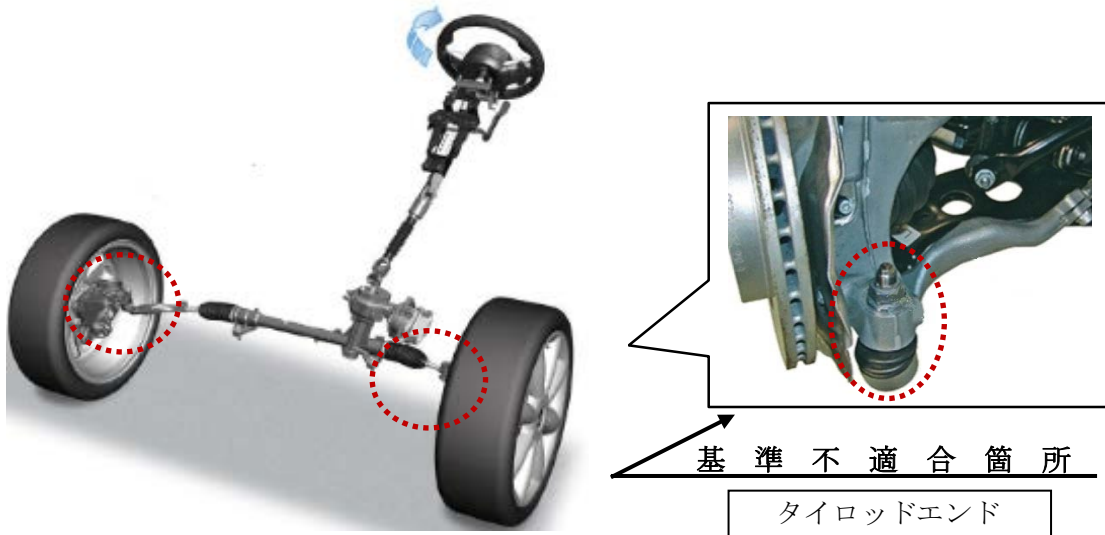
電動パワーステアリングのステアリングギアにおいて、製造機器の管理が不適切なため、タイロッドエンドにワッシャーが取り付けられていないものがある。そのため、タイロッドエンドが摩耗し、最悪の場合、タイロッドが破損して操舵性が失われるおそれがある。

全車両、左右のタイロッドエンドを点検し、当該ワッシャーが取り付けられていない場合は、タイロッドエンドを良品と交換する。

識別：左リアドア ロアヒンジ取り付けボルト（下側）の頭に白ペンを塗布する。
