## 改善箇所説明図

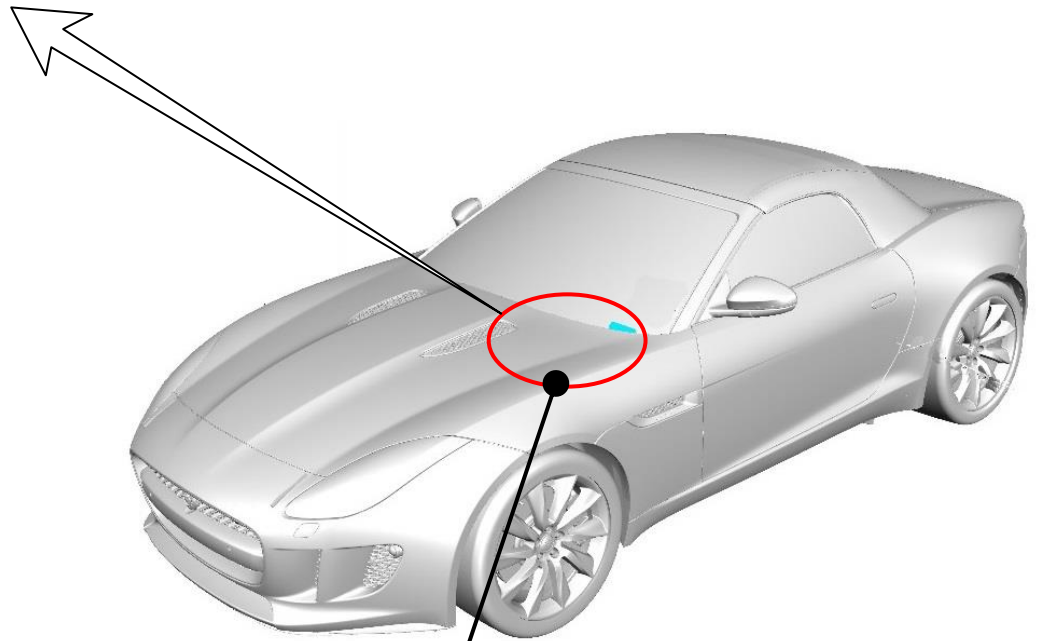
パワートレーン  
コントロールユニット

基準不適合発生箇所

パワートレーンコントロールユニットにおいて、プログラムが不適切なため、停車時のエンジン回転リミッターの仕様が高回転になっている。そのため、近接排気騒音が基準値を超えるおそれがある。

全車両、パワートレーンコントロールユニットのプログラムを対策プログラムに書き換える。

識別：助手席ドアヒンジボルトに白ペイントを塗布する。
