# 改善箇所説明図

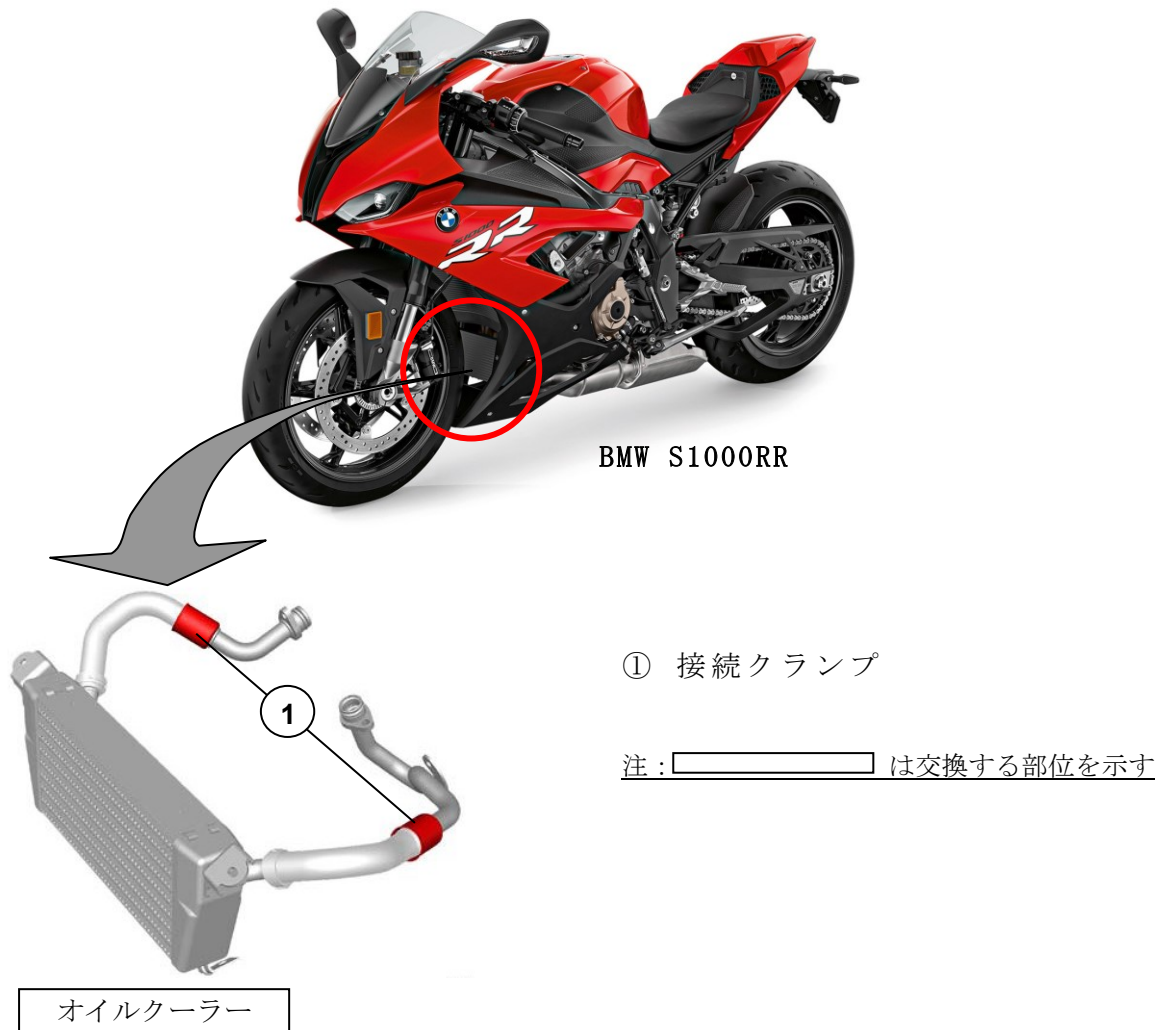
## 基準不適合発生箇所

エンジンのオイルクーラーにおいて、オイルホースとオイルパイプの接続クランプの形状が不適切なため、接続クランプ内でホースに亀裂が発生するものがある。そのため、油圧により当該部位よりエンジンオイルが漏れ、最悪の場合、漏れたオイルがリアタイヤに付着し、走行安定性を損なうおそれがある。

全車両、オイルクーラーを対策品に交換する。
