## 改善箇所説明図

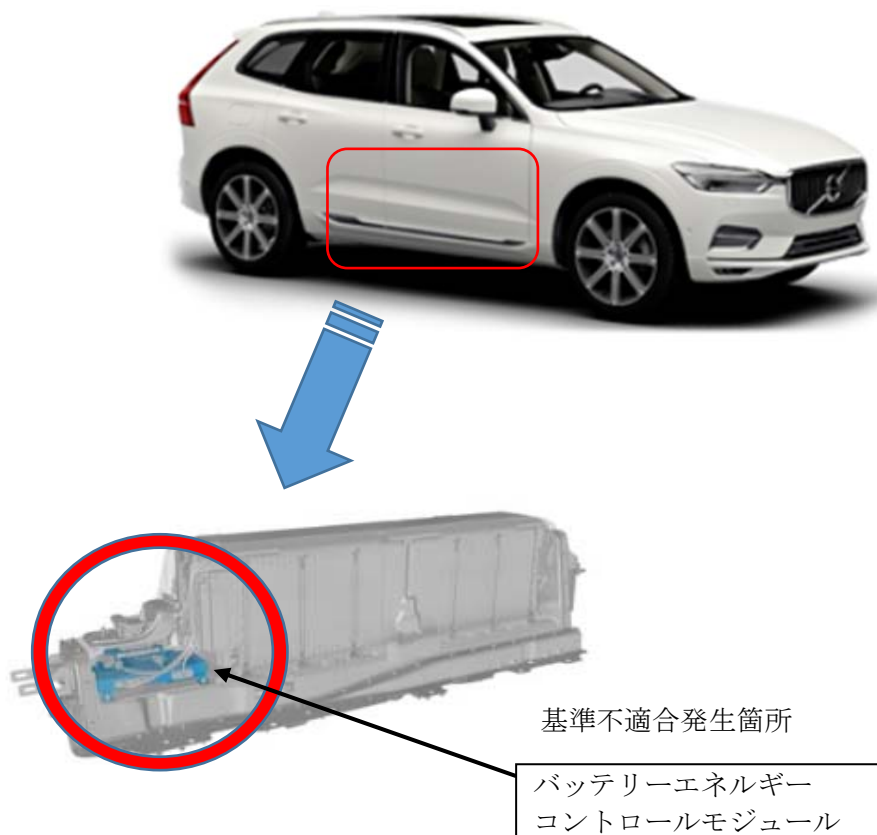
プラグインハイブリッド車において、バッテリーエネルギーコントロールモジュールのプログラムが不適切なため、不具合が発生していないにもかかわらず高電圧回路のエラーを検出することがある。そのため、走行中にパフォーマンス低下のメッセージが表示され、最悪の場合、停車後にエンジンが始動できなくなるおそれがある。

全車両、バッテリーエネルギーコントロールモジュールのプログラムを対策プログラムに書き換える。
