## 改善箇所説明図

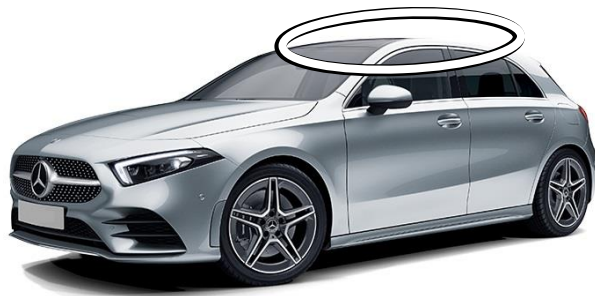
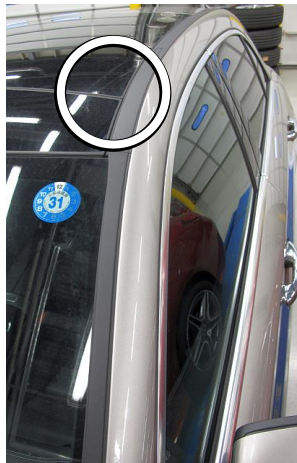
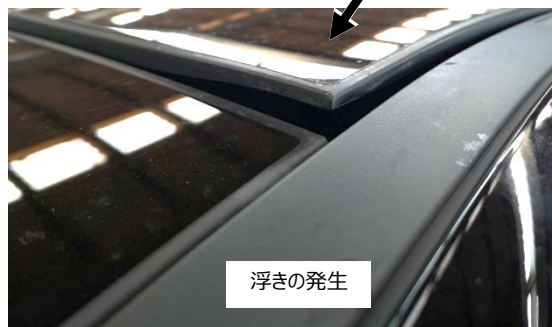
パノラミックガラスルーフ

不具合発生箇所

パノラミックガラスルーフにおいて、製造工程での接着剤の塗布が不適切なため、接着強度が不足しているものがある。そのため、当該ルーフに浮きが生じ、走行中に風切り音が発生して、最悪の場合、走行風により当該ルーフが脱落して、後続車両の妨げになるおそれがある。

全車両、パノラミックガラスルーフを良品と交換する。
