# 改善箇所説明図

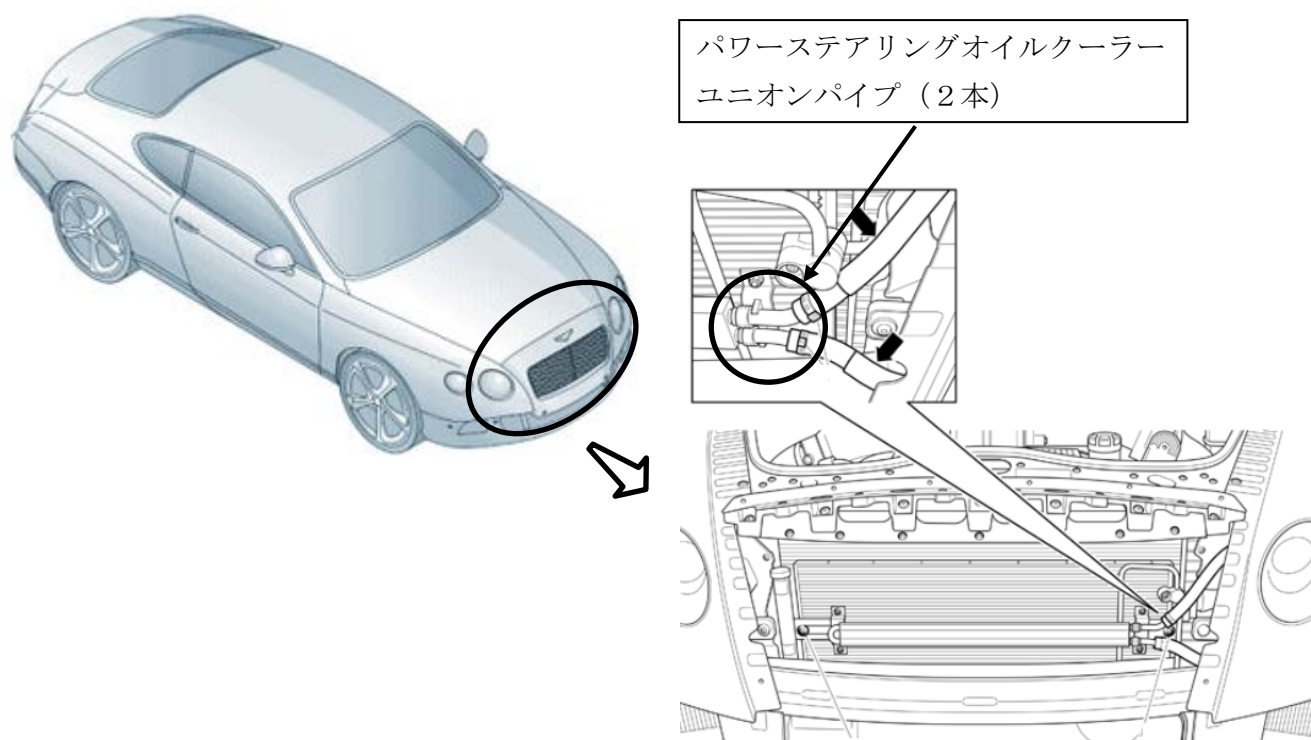
注意:  は交換する部品を示す。

パワーステアリングオイルクーラーにおいて、製造指示が不適切なため、ユニオンパイプ先端のパイプ抜け止め部が正しく加工されていない。そのため、高い油圧が掛かった時にホースが外れ、パワーステアリングシステムオイルが流出してステアリングのアシスト機能が失われ、最悪の場合、火災に至るおそれがある。

全車両、パワーステアリングオイルクーラーのユニオンパイプを良品に交換する。

改善後は、エンジンインテークマニホールド前方に赤色のペイントを行い識別とする。
