## - 改善箇所説明図 -

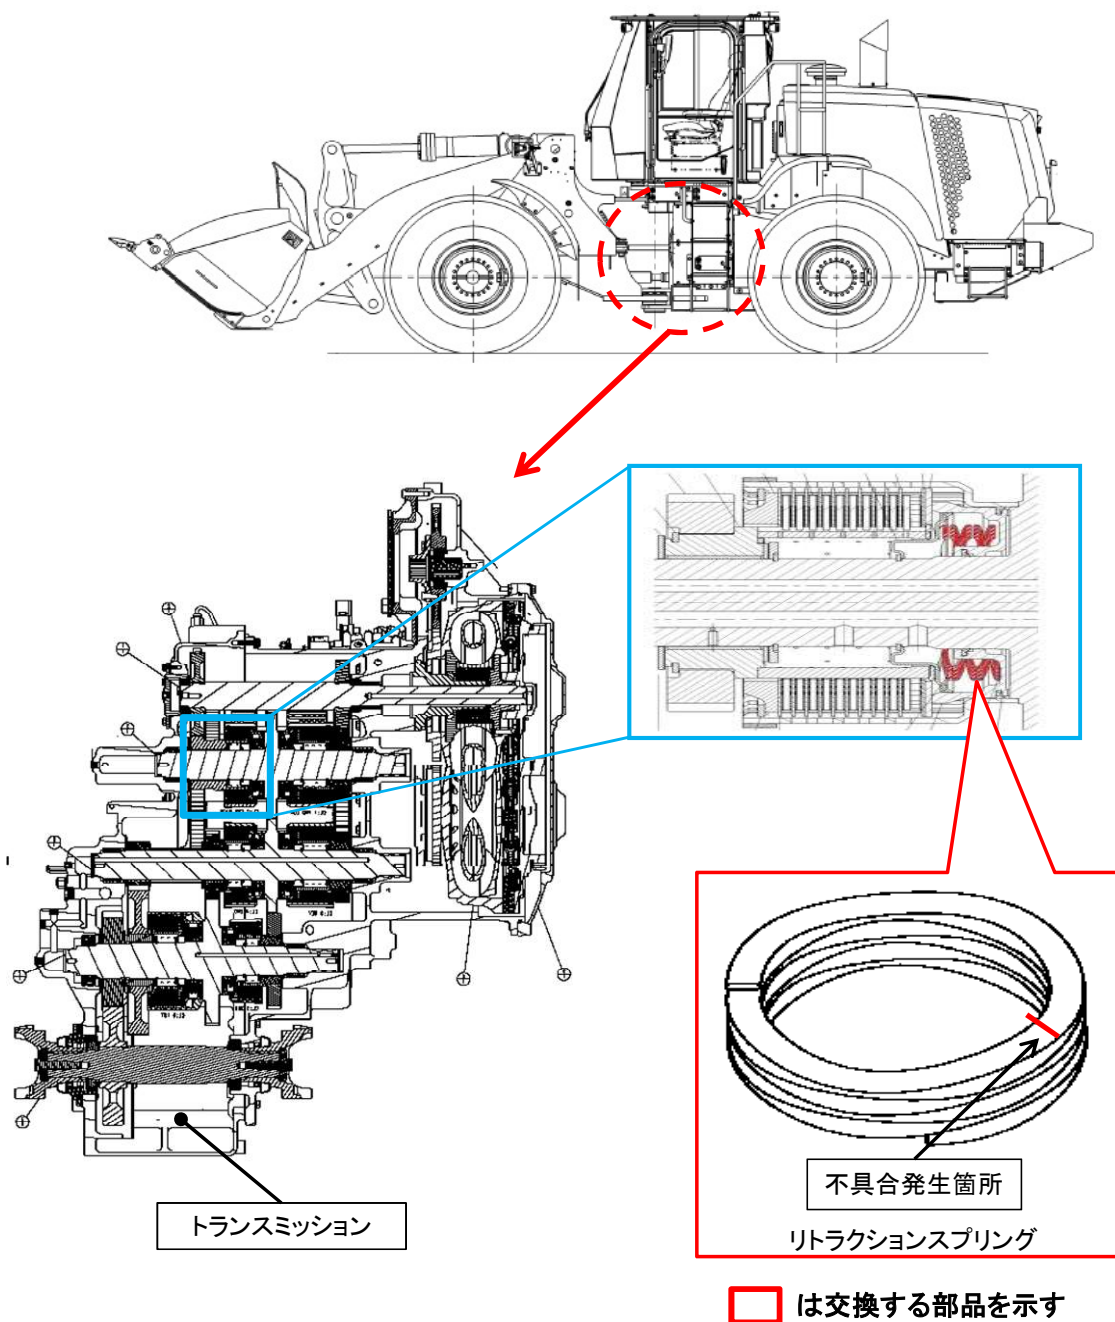
動力伝達装置において、トランスミッション内のリトラクションスプリングの加工処理の指示が不適切なため、当該スプリングが破損し変速が円滑に行えなくなることがある。そのため、そのままの状態で使用を続けるとクラッチ等が破損し、最悪の場合、走行が出来なくなるおそれがある。

全車両、リトラクションスプリングを対策品に交換する。  
 なお、リトラクションスプリングが破損している場合は、トランスミッション内を目視点検し損傷のある部品（ベアリングやギアシャフト等）は交換する。

識別：改善実施済み車両には、キャブ後面ガラス左下若しくは左支柱下にNo.外-2979のステッカーを貼付する。
