## 改善箇所説明図

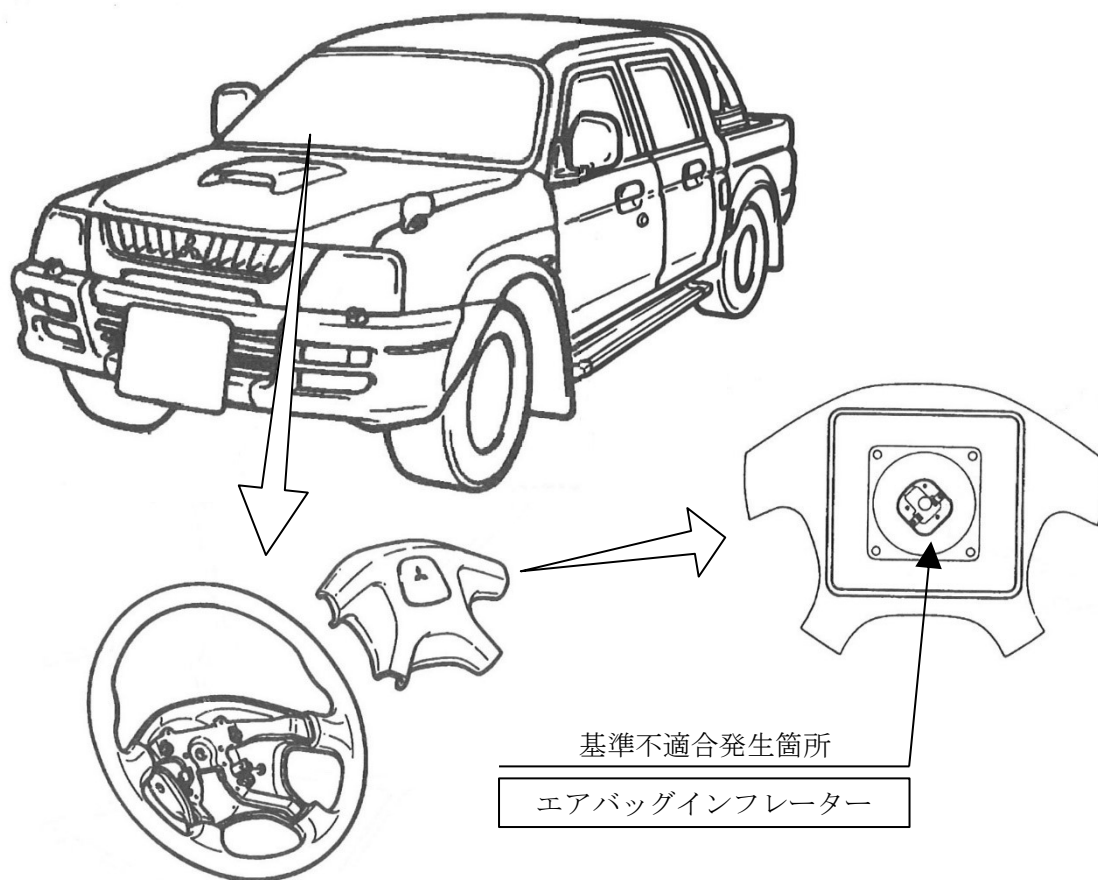
運転者席用エアバッグのインフレーター(膨張装置)において、吸湿防止が不適切なため、ガス発生剤が吸湿することがある。そのため、使用過程でガス発生剤が吸湿や乾燥を繰り返した場合など、エアバッグ作動時に正常に展開しないおそれがある。

注：図中の  内は、交換する部品を示す。

全車両、予防的措置としてエアバッグインフレーターを代替品と交換する。なお、部品が準備でき次第、部品交換を改めて案内する。
