## 改善箇所説明図

### 基準不適合発生箇所

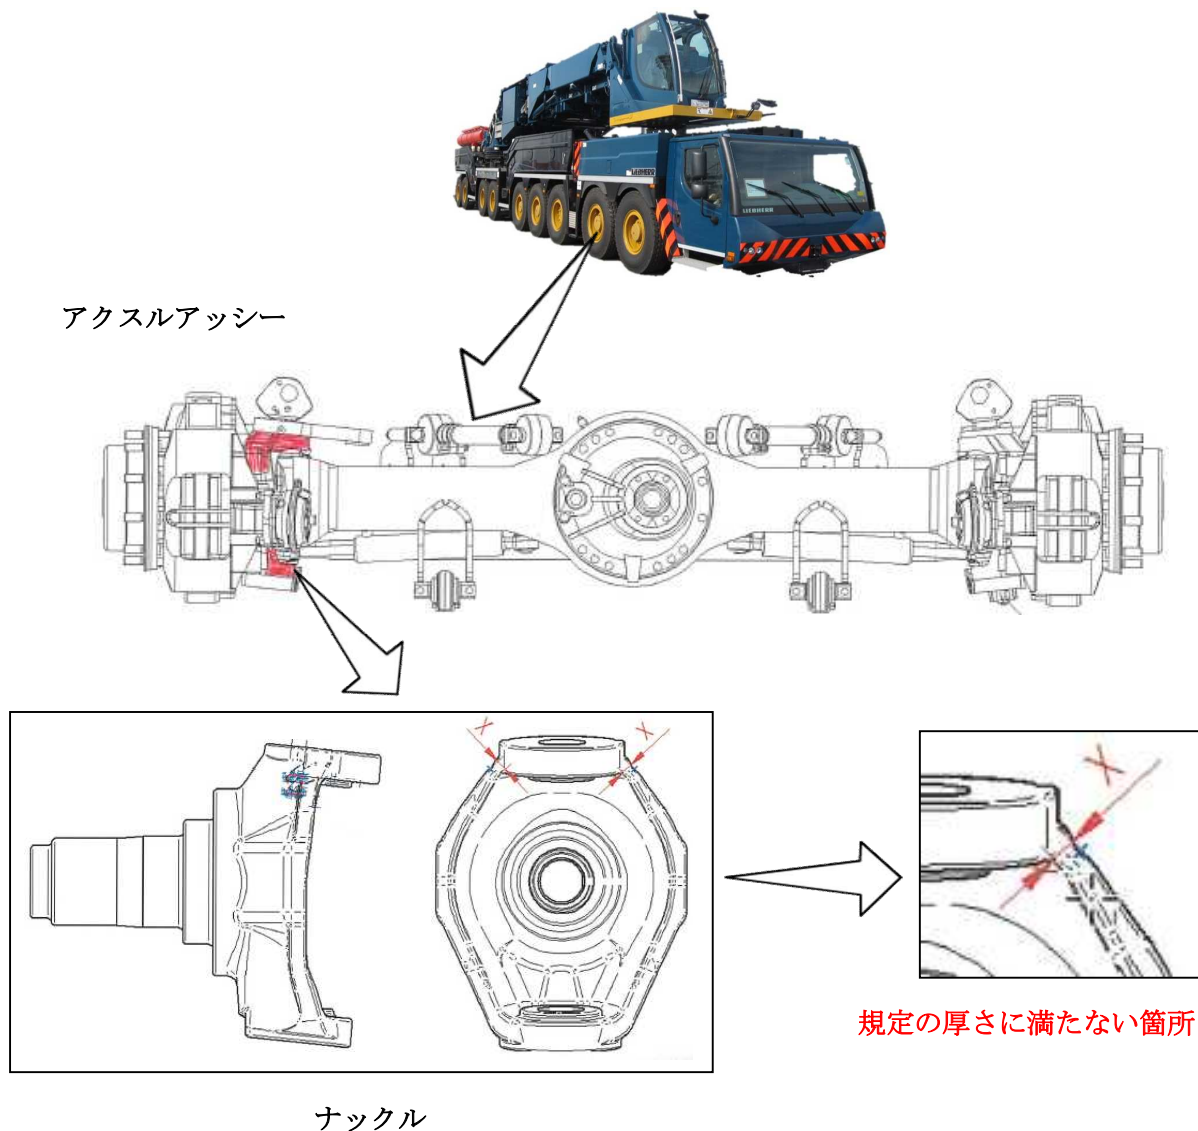
クレーン用台車の操縦装置において、製造時の指示が不適切なため、ナックルの肉厚が不足しているものがある。そのため、クレーン作業の際に当該部分に亀裂が発生し、最悪の場合、ナックルが破損して、正常に操舵できなくなるおそれがある。

は、交換部品を示す。

全車両、ナックルを点検し、肉厚が不足しているものは良品と交換する。

識別：改善実施車には、運転者席側ドア開口部のドアロックストライカー付近に UMB6500 のステッカーを貼付する。
