# 改善箇所説明図

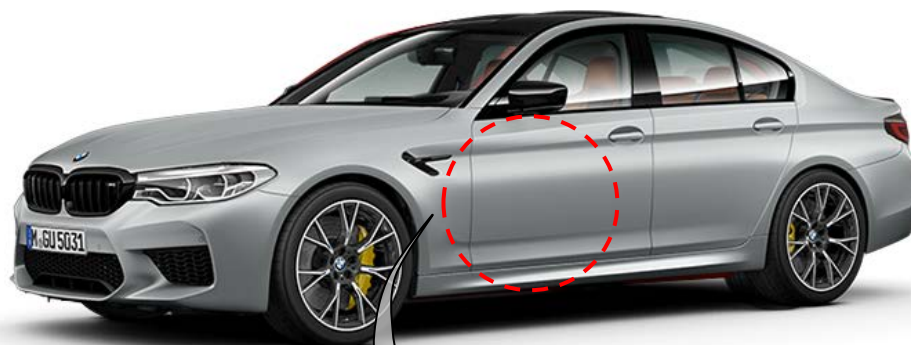
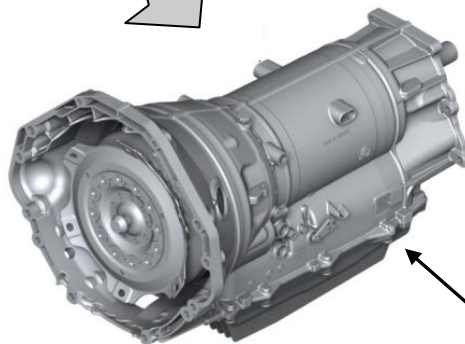
図：左ハンドル仕様

基準不適合発生箇所

トランスミッション  
ワイヤーハーネス

トランスミッションワイヤーハーネスにおいて、取り回し指示が不適切なため、トランスミッションとの隙間が小さくなっているものがある。そのため、トランスミッションの熱により被覆が溶損し、最悪の場合、短絡すると駆動系統の警告灯が点灯、エマージェンシーモードに移行して走行不能となるおそれがある。

全車両、トランスミッションワイヤーハーネスを点検し、取り回しが不適切なものは必要に応じて修正する。

識別：左フロントドア、ロワヒンジのボルトの頭に白ペイントを塗布する。
