# 改善箇所説明図

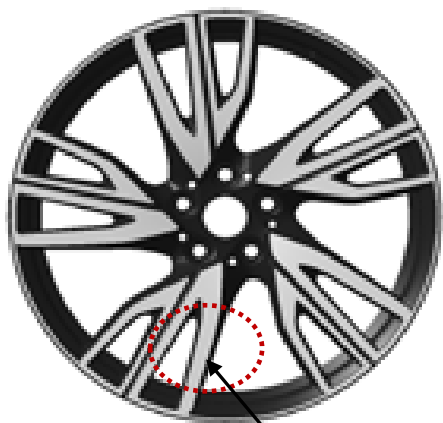
基準不適合発生箇所  
ホイール

右リアホイールにおいて、熱処理加工が不適切なため、スポークに亀裂が入るものがある。そのため、保安基準第9条（走行装置等）に適合しないおそれがある。

全車両、右リアホイールのシリアル番号を点検し、該当するものが装着されている場合は、良品に交換する。
