# 改善箇所説明図

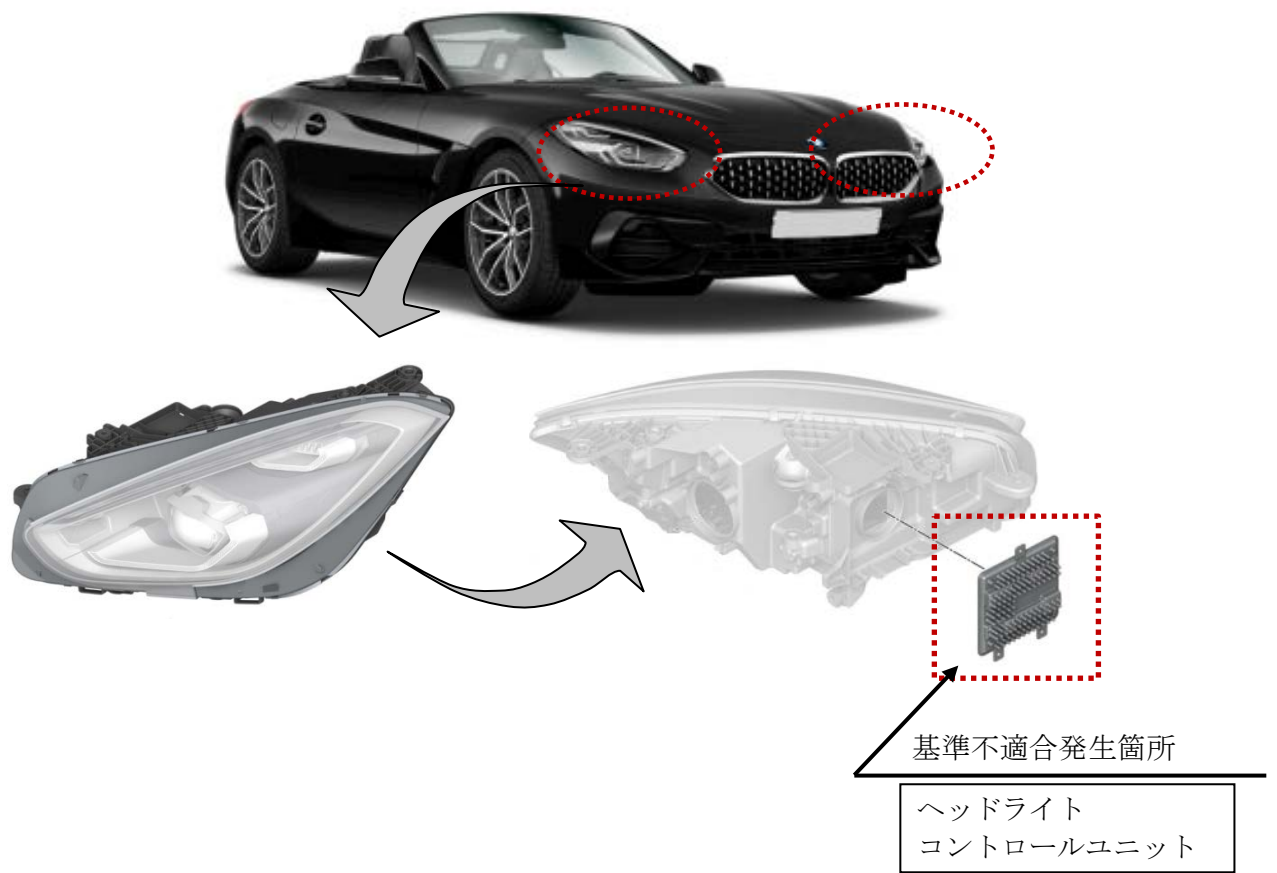
ヘッドライトコントロールユニットにおいて、工程管理が不適切なため、基板の組み付け時にセラミックコンデンサが損傷しているものがある。

そのため、車両振動や熱負荷により基板が短絡し、短絡が複数回検知されるとターンインジケーターを含むヘッドライトが不灯となるおそれがある。

全車両、該当するヘッドライトコントロールユニットを良品に交換する。

識別：左フロントドアロアヒンジ取り付けボルト（下側）の頭に白ペンを塗布する。
