## 改善箇所説明図

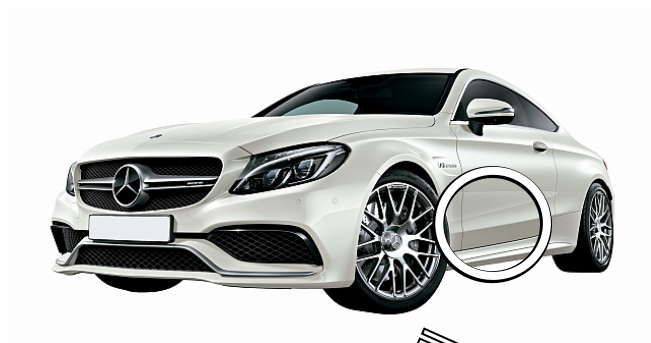
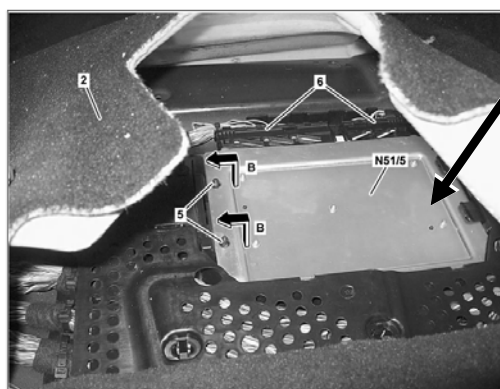
サスペンションコントロールユニット

不具合発生箇所

サスペンションコントロールユニットにおいて、プログラムが不適切なため、後輪の車高を正しく認識できないことがある。そのため、前照灯の光軸調整が適切に行われず、最悪の場合、光軸の向きが基準に適合しないおそれがある。

全車両、サスペンションコントロールユニットを対策品に交換する。

識別：車台番号の付近に黄色ペイントを塗布する
