## 改善箇所説明図

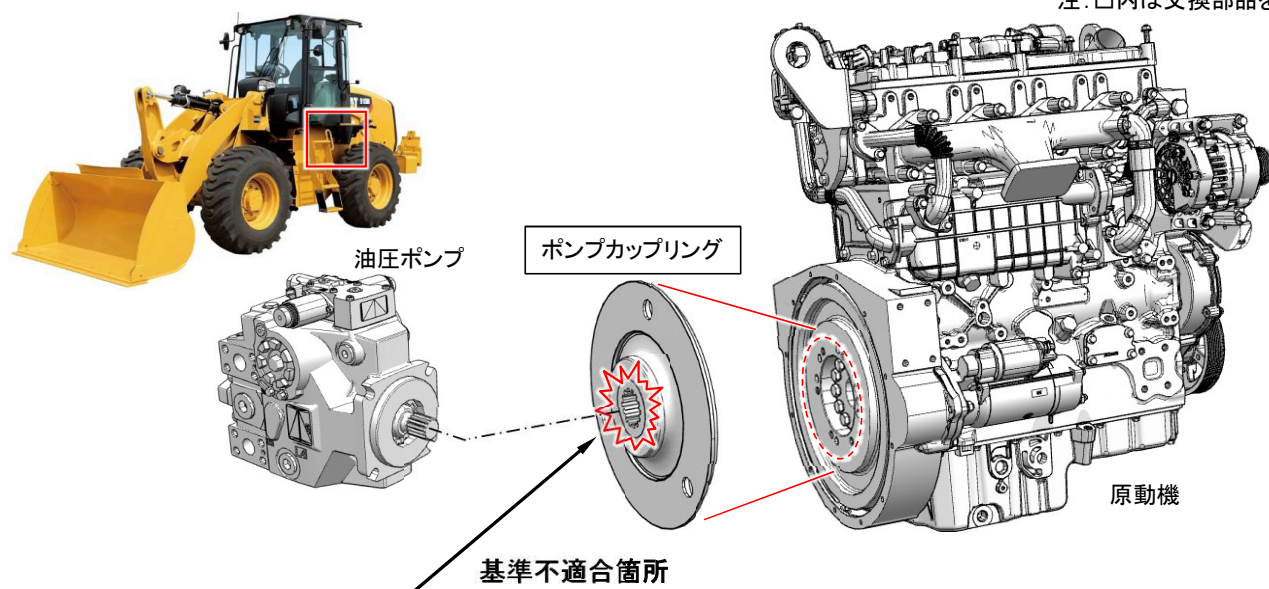
注: □内は交換部品を示す

原動機と油圧ポンプを接続するポンプカップリングのスプラインが破損し、油圧を喪失する。

ショベルローダの動力伝達装置において、原動機と油圧ポンプを接続するポンプカップリングの勘合部の構造が不適切なため、勘合が不十分なものがある。そのため、走行振動等により、スプラインが損傷し、原動機の動力が油圧ポンプに伝達されなくなり、最悪の場合、走行できなくなるおそれがある。

全車両、ポンプカップリングを対策品と交換する。

識別 : 改善実施済み車については、キャブ後面ガラス左下、又は、左支柱下にNo.外-3004のステッカーを貼付する。
