## 改善箇所説明図

※図は ATF220G-5 を示す

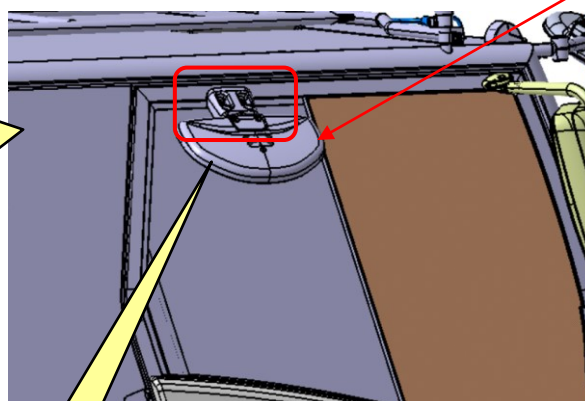
直前直右鏡

クレーン用台車の直前直右鏡において、直前直右鏡取り付け部の強度が不足しているため、直前直右鏡取り付け部に亀裂が発生することがある。そのため、走行振動の繰り返しにより、直前直右鏡取り付け部の亀裂が進行し、最悪の場合、直前直右鏡が脱落するおそれがある。

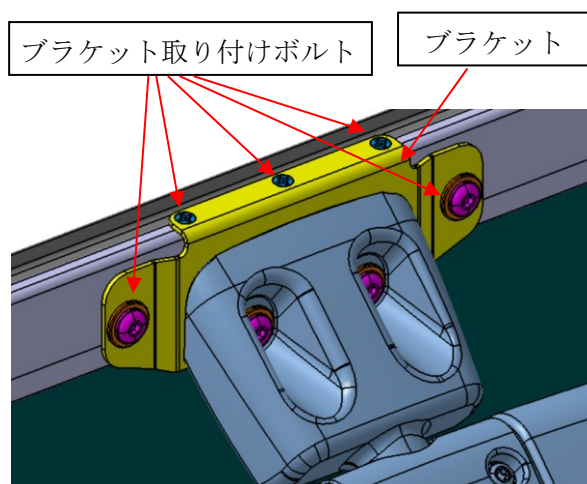
改善対策後

内は、追加部品を示す。

全車両、直前直右鏡取り付け部に対策ブラケットを追加する。
