## 改善箇所説明図

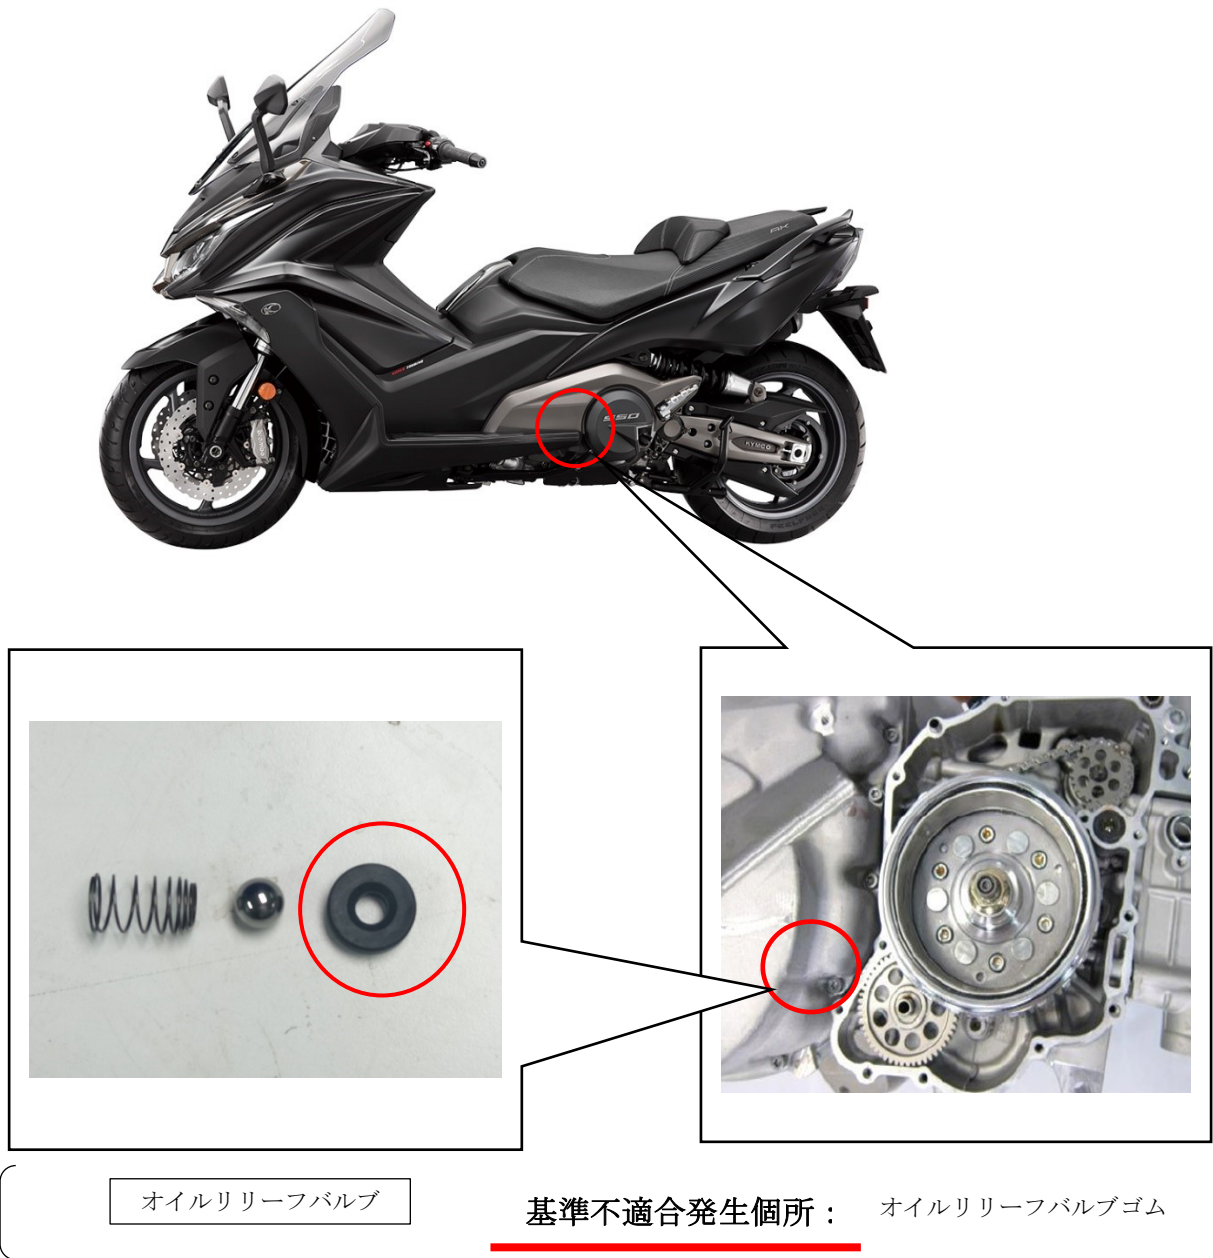
注：  は交換部品を示す

原動機オイル回路において、製造工程管理が不適切なため、オイルリリーフバルブゴムと内部金属の接着が不十分なものがある。そのため、当該ゴムが剥がれてオイル回路が詰まり、最悪の場合、エンジンオイル供給不足によりエンジンが破損するおそれがある

全車両、オイルリリーフバルブを対策品に交換する。

対策後の識別：交換後、車台番号打刻脇に黄色ペイントと外-3008 のステッカーを貼付する。
