# 改善箇所説明図

## 基準不適合の内容

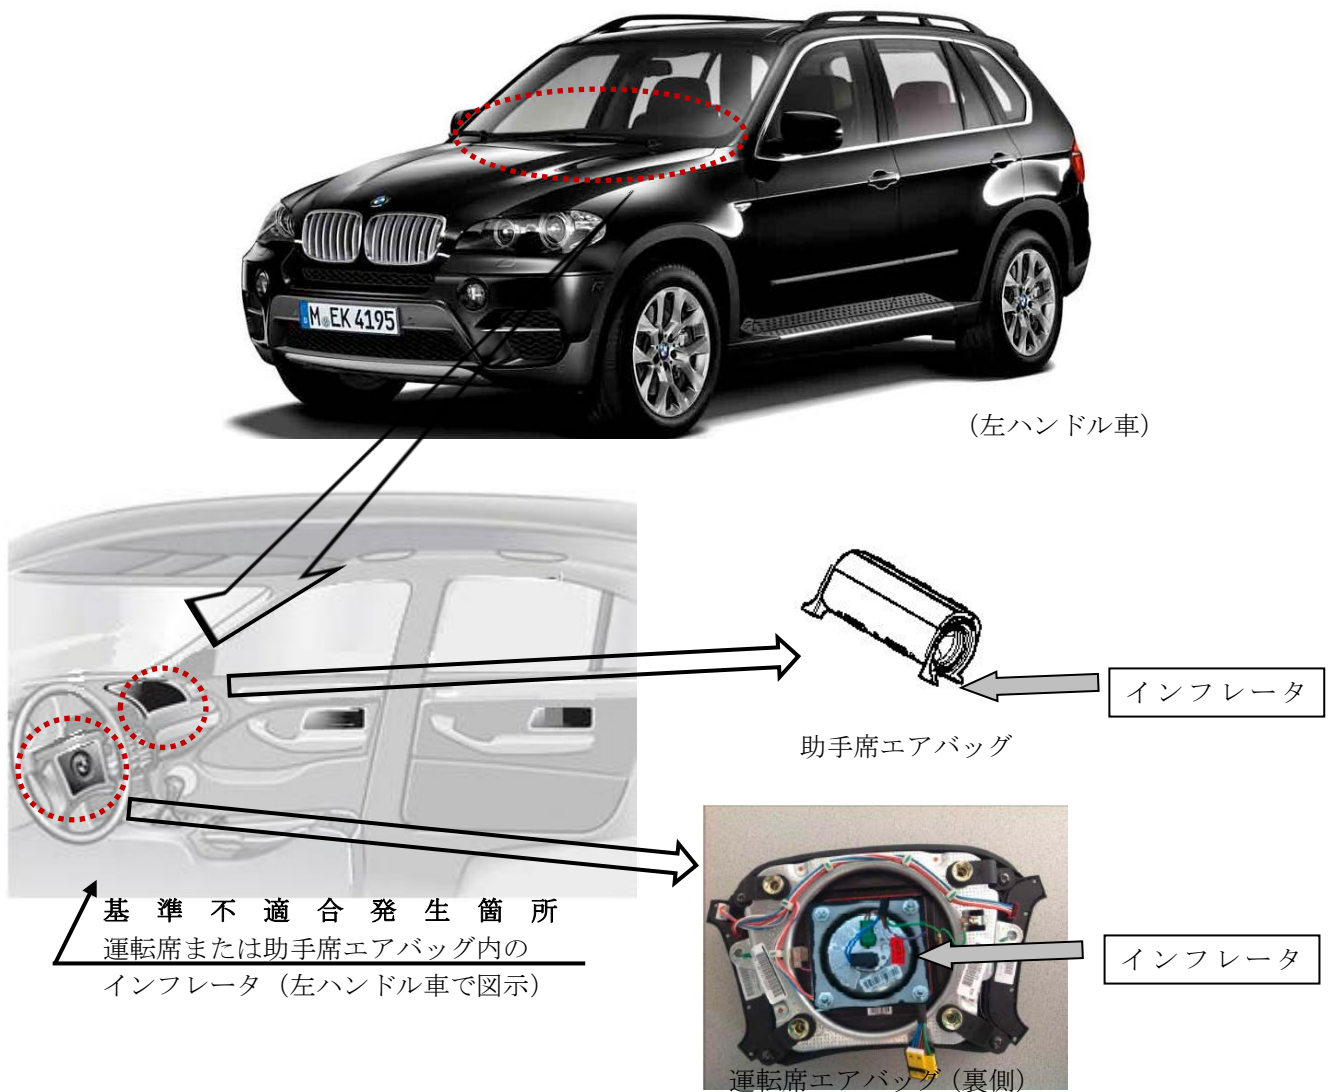
運転席用または助手席用のエアバッグのインフレーター（膨張装置）において、ガス発生剤の吸湿防止が不適切であった場合、高い湿度の環境下で大きな温度変化を繰り返すと、ガス発生剤が劣化することがある。そのため、エアバッグ展開時にインフレーター容器が破損するおそれがある。

車両により搭載しているエアバッグのインフレータの種類が異なるため、仕様に応じて以下の改善措置を行う。

①運転席用エアバッグユニットを対策品と交換する。

②運転席用と助手席用のエアバッグユニットを対策品と交換する。

識別：右フロントドア ロアヒンジ取り付けボルトの頭部に白ペイントを塗布する。
