## 改善箇所説明図

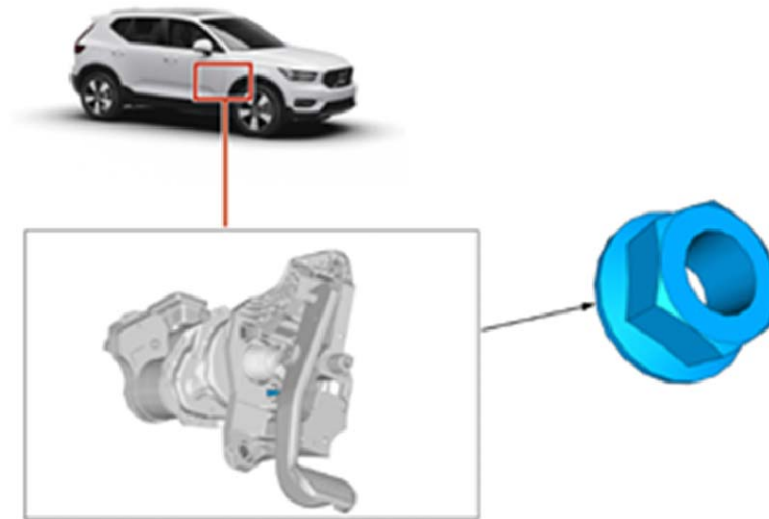
ブレーキブースタの固定ナット

基準不適合発生箇所

ブレーキブースタにおいて、製造工程の作業管理が不適切なため、固定ナットが1箇所取り付けされていない。そのため、強くブレーキを踏んだ時に異音が発生し最悪の場合、ブレーキの性能が低下するおそれがある。

全車両、ブレーキブースタを点検し、固定ナットを取り付ける。

運転者席側ドアロアヒンジ取り付けボルト(下側)の頭に白ペンを塗布する。
