## 改善箇所説明図

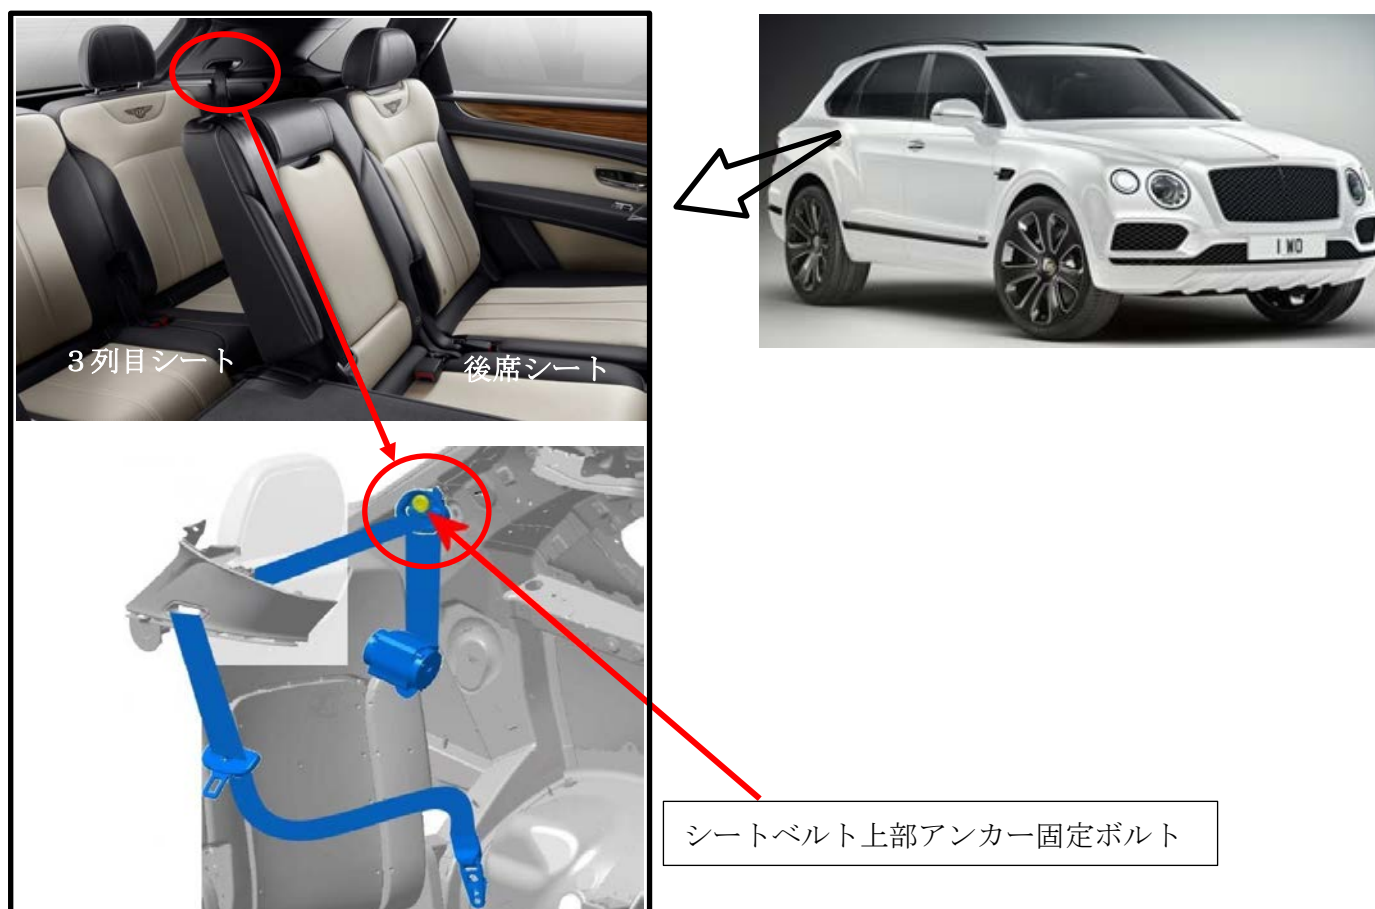
注意:  は交換する部品を示す。

3列目左右両シートのシートベルト上部アンカーにおいて、取付ボルト軸部の寸法が不足しているため、当該ボルトをボディパネルに対して十分に締結できていない。そのため、車両衝突時に当該ボルトがボディパネルから外れ、乗員を適切に拘束することができないおそれがある。

全車両、3列目左右両シートのシートベルト上部アンカー取付ボルトを対策品に交換する。

改善後は、フューエルリッド内側に赤色のペイントを行い識別とする。
