## 改善箇所説明図

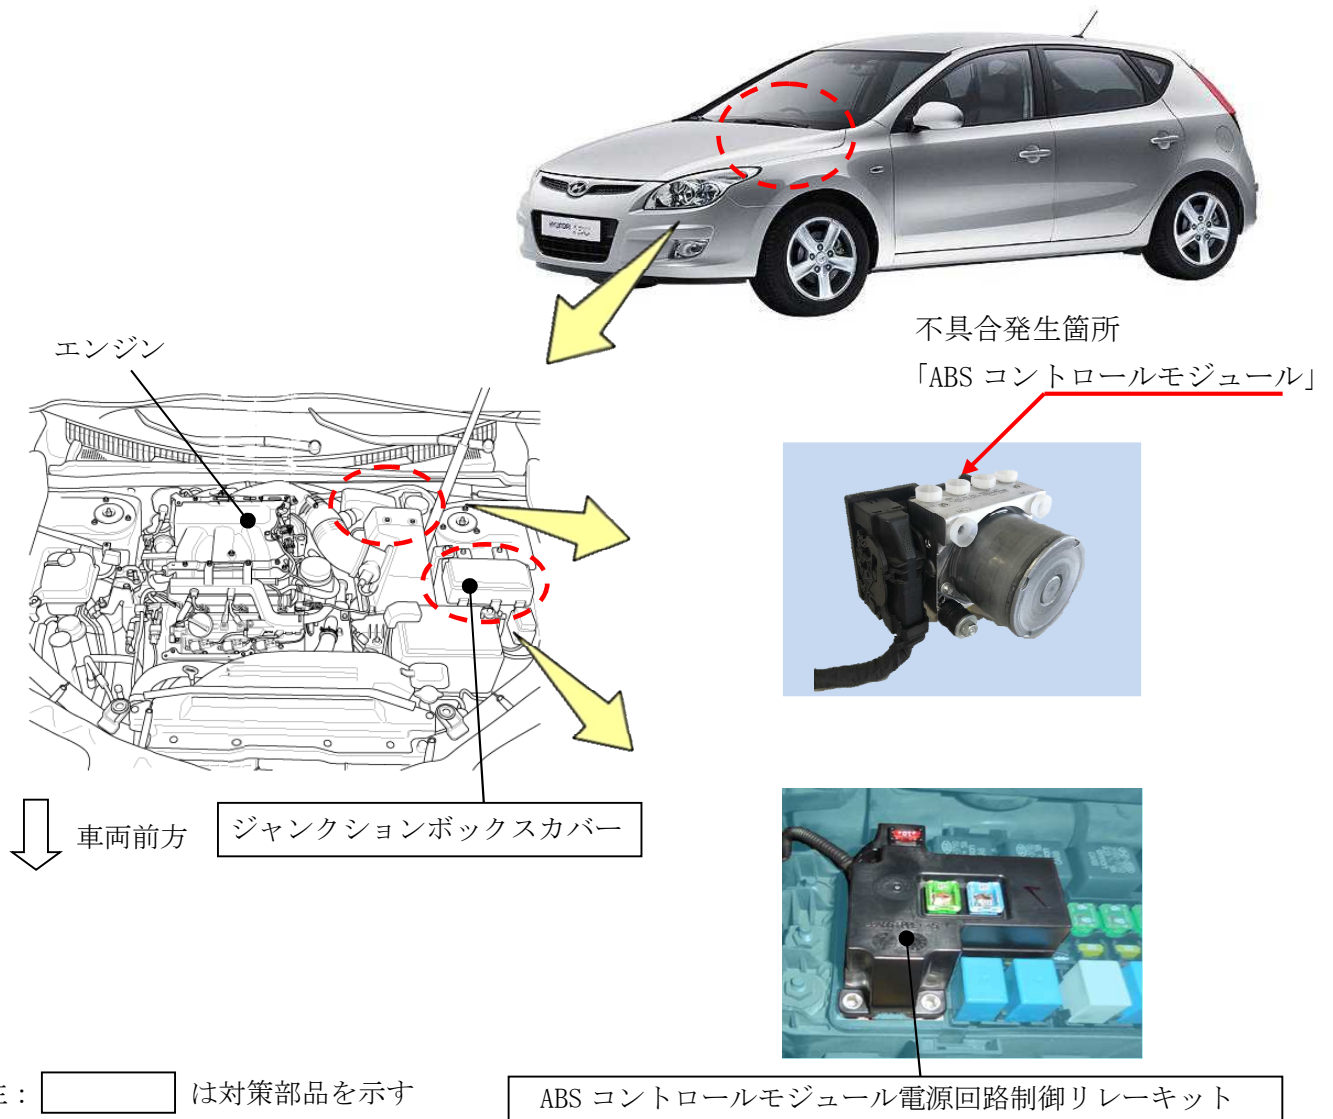
ABS コントロールモジュールにおいて、回路設計が不適切なため、エンジン OFF 時に常時電源が供給されている。そのため、コネクター部が過熱、溶損し、ハーネスが焼損して、最悪の場合、車両火災に至るおそれがある。

全車両、ジャンクションボックスカバー内に電源回路制御リレーを追加し、当該カバーを対策品に交換する。

識別：運転者席ドア開口部のドアロックストライカー下に黄色シールを貼付ける。
