## 改善箇所説明図

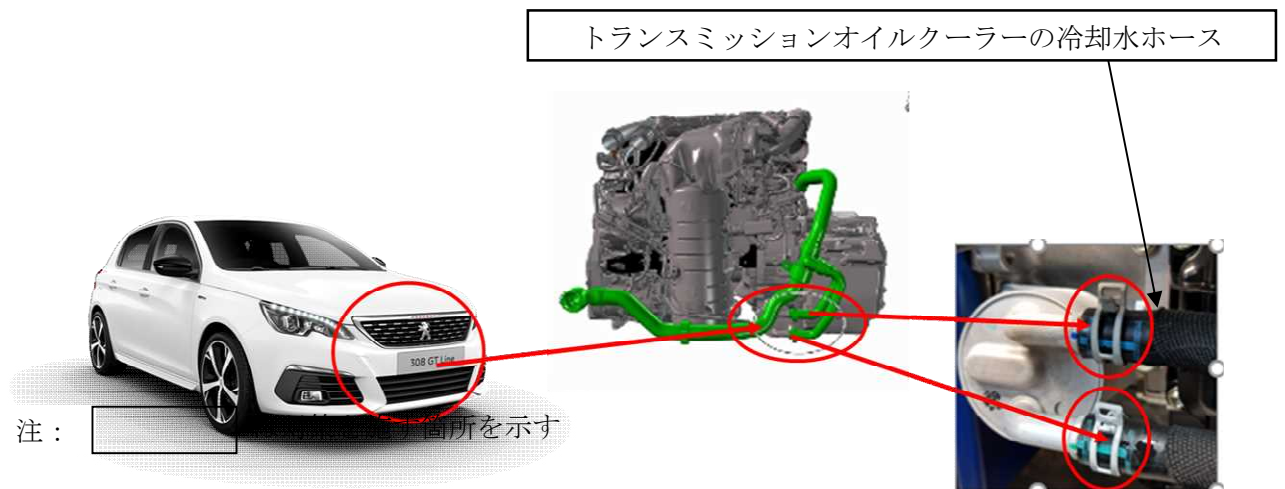
トランスミッションオイルクーラーの冷却水ホースにおいて、ホースクランプの締め付け作業が不適切なため、当該クランプが正しく締め付けられていないものがある。そのため、当該ホース接続部より冷却水が漏れ、警告灯が点灯し、最悪の場合、冷却水が不足してオーバーヒートを起こすおそれがある。

全車両、冷却水ホースのホースクランプを点検し、当該クランプが締め付けられていない場合は締め付ける。

運転席側ドアロックストライカー上側の固定ボルトの頭に黄色のペイントをする。
