## 改善箇所説明図

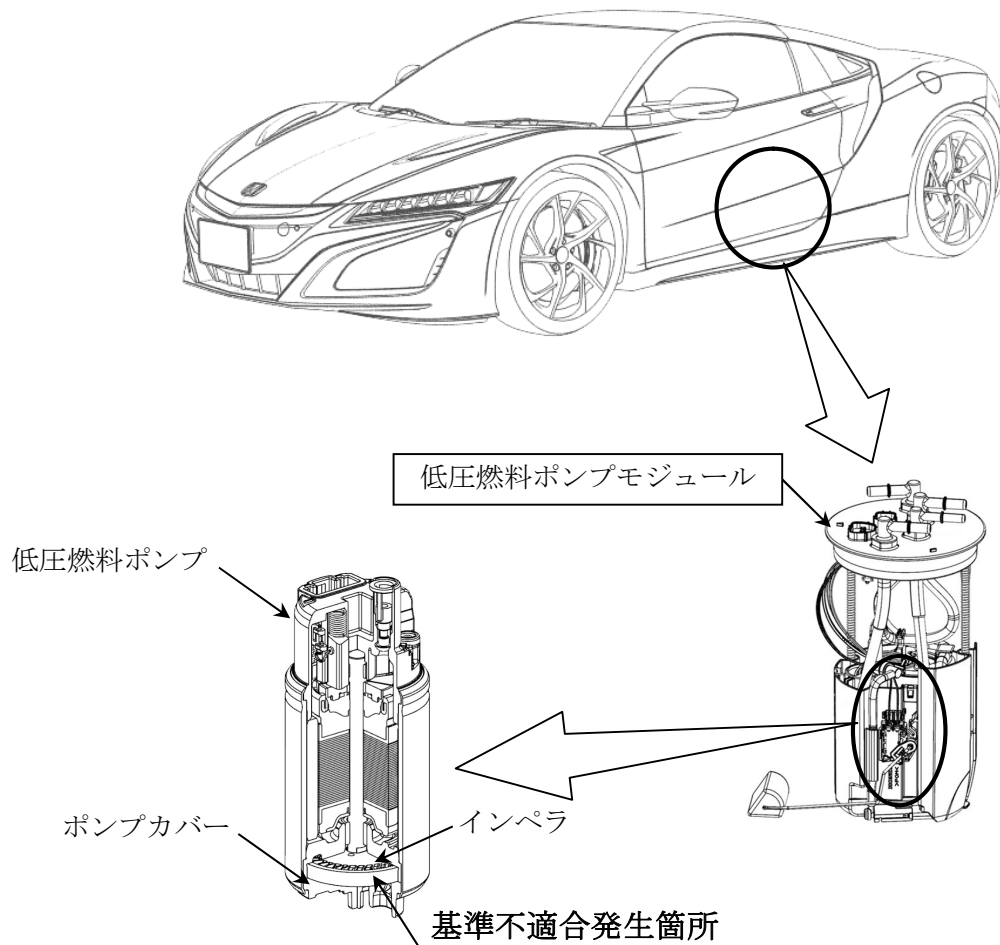
低圧燃料ポンプのインペラ（樹脂製羽根車）において、成形条件が不適切なため、樹脂密度が低くなって、燃料により膨潤して変形することがある。そのため、インペラがポンプカバーと接触して燃料ポンプが作動不良となり、最悪の場合、走行中エンストに至るおそれがある。

全車両、低圧燃料ポンプモジュールを対策品と交換する。なお、部品が準備でき次第、部品交換を改めて案内する。

注：  は交換部品を示す。

識別：運転者席側ドア下側ヒンジ下側ボルト頭部に黄色ペイントを塗布する。
