## 改善箇所説明図

### 不具合内容及び原因

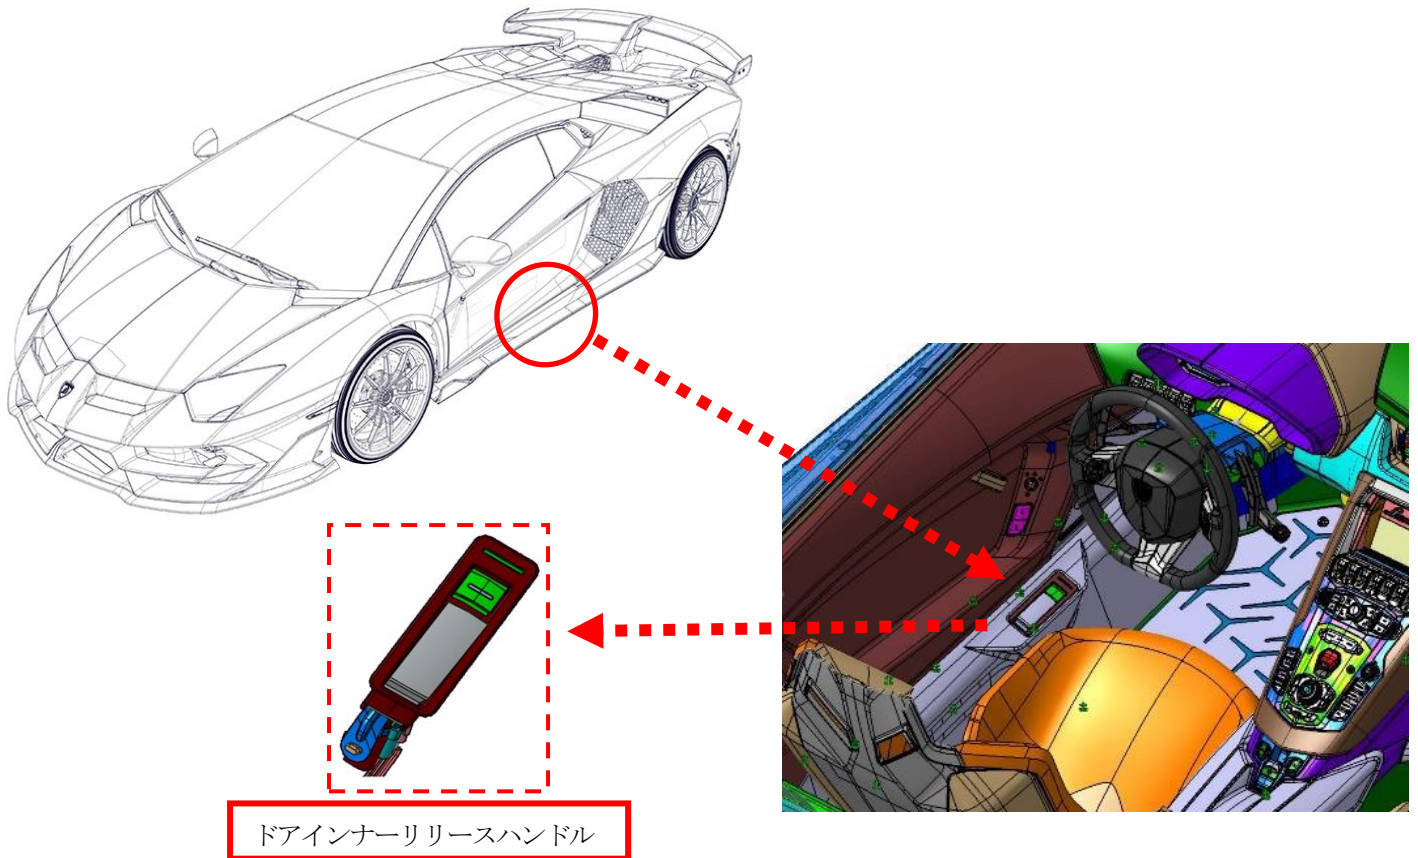
注：  は不具合部分を示す

ドアインナーリリースハンドルにおいて、組付作業が不適切なため、ケーブルの接続ピンが正しく組み込まれていないものがある。そのため、当該ハンドルの操作力がドアラッチに伝わらず、ドアを内側から開けることができなくなるおそれがある。

全車両、左右ドアインナーリリースハンドルを良品に交換する。

識別：車両識別プレートの下側に、赤色で直径5mm程度のマークを塗布する。
