## 改善箇所説明図

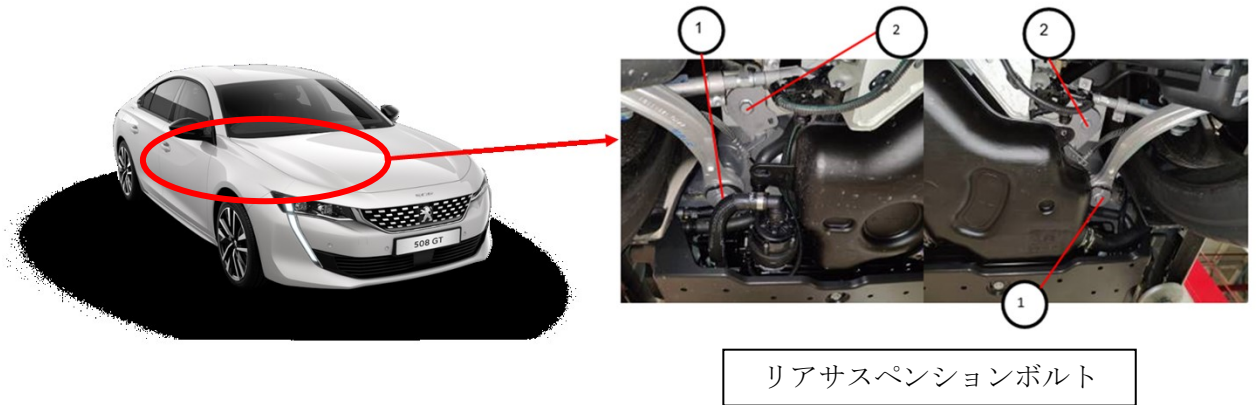
注：  は対策する部品を示す

リアサスペンションボルトにおいて、製造工程での熱処理が不適切なため、強度が不足しているものがある。そのため、走行振動等により当該ボルトが破断し、最悪の場合、リアアクスルのアライメントが保持できず、車両の走行安定性が損なわれるおそれがある。

全車両、リアサスペンションボルトを良品に交換する。

助手席側ドアロックストライカー下側の固定ボルトの頭に黄ペイントを塗る。
