# 改善箇所説明図

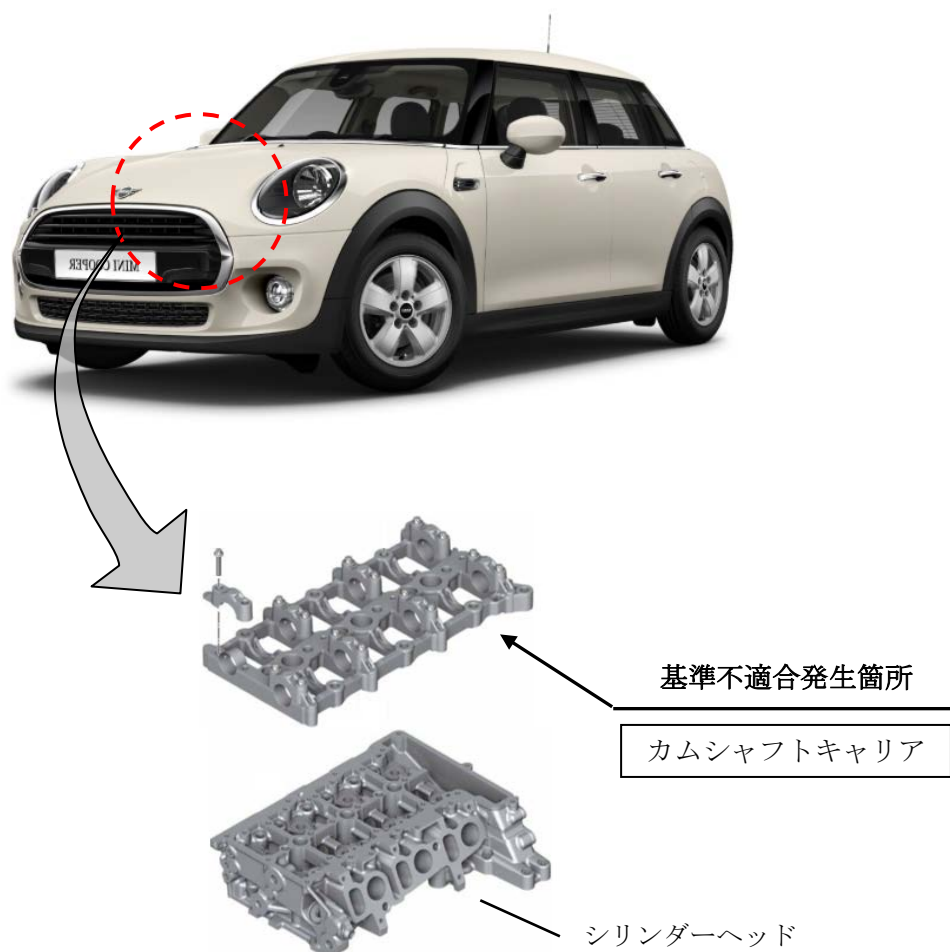
注)  は、新品に交換する部品を示す。

直列３気筒ディーゼルエンジンにおいて、組付機器の設定が不適切なため、カムシャフトをカムシャフトキャリアに固定するカムシャフトベアリングキャップの締め付けトルクが不足している。そのため、エンジンの熱や振動により当該キャップが緩み、カムシャフトが正しく回転せずに、エンジンが停止するおそれがある。

全車両、カムシャフトキャリアを新品に交換し、正しい締め付けトルクで取り付ける。

識別：左フロントドア、ロワヒンジのボルトの頭に白ペイントを塗布する。
