## 改善箇所説明図

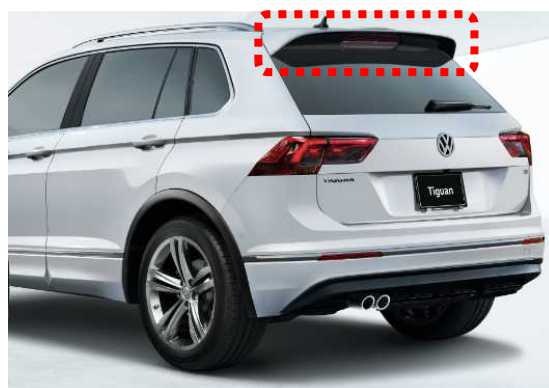
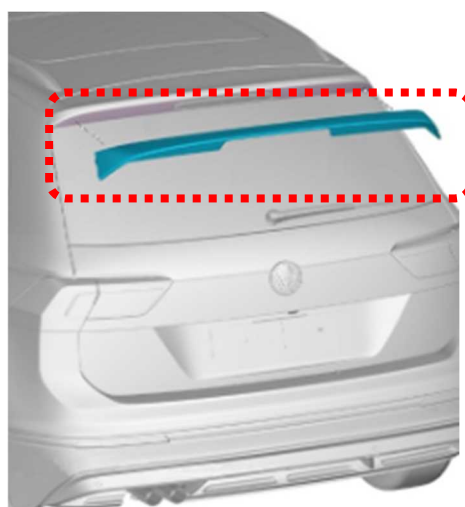
リヤスポイラー

**基準不適合箇所**

リヤスポイラーにおいて、接着作業指示が不適切なため、当該リヤスポイラーとテールゲートの接着力が不足しているものがある。そのため、車両振動等により接着面が剥がれ、最悪の場合、リヤスポイラーが脱落し、他の交通の妨げとなるおそれがある。

全車両、リヤスポイラーの接着面の隙間を点検し、隙間が確認された場合は、リヤスポイラーを取外し、両面粘着テープと接着剤を用い再装着する。隙間のないものについては、2箇所 bolts 止め加工を追加する。
