## 改善箇所説明図

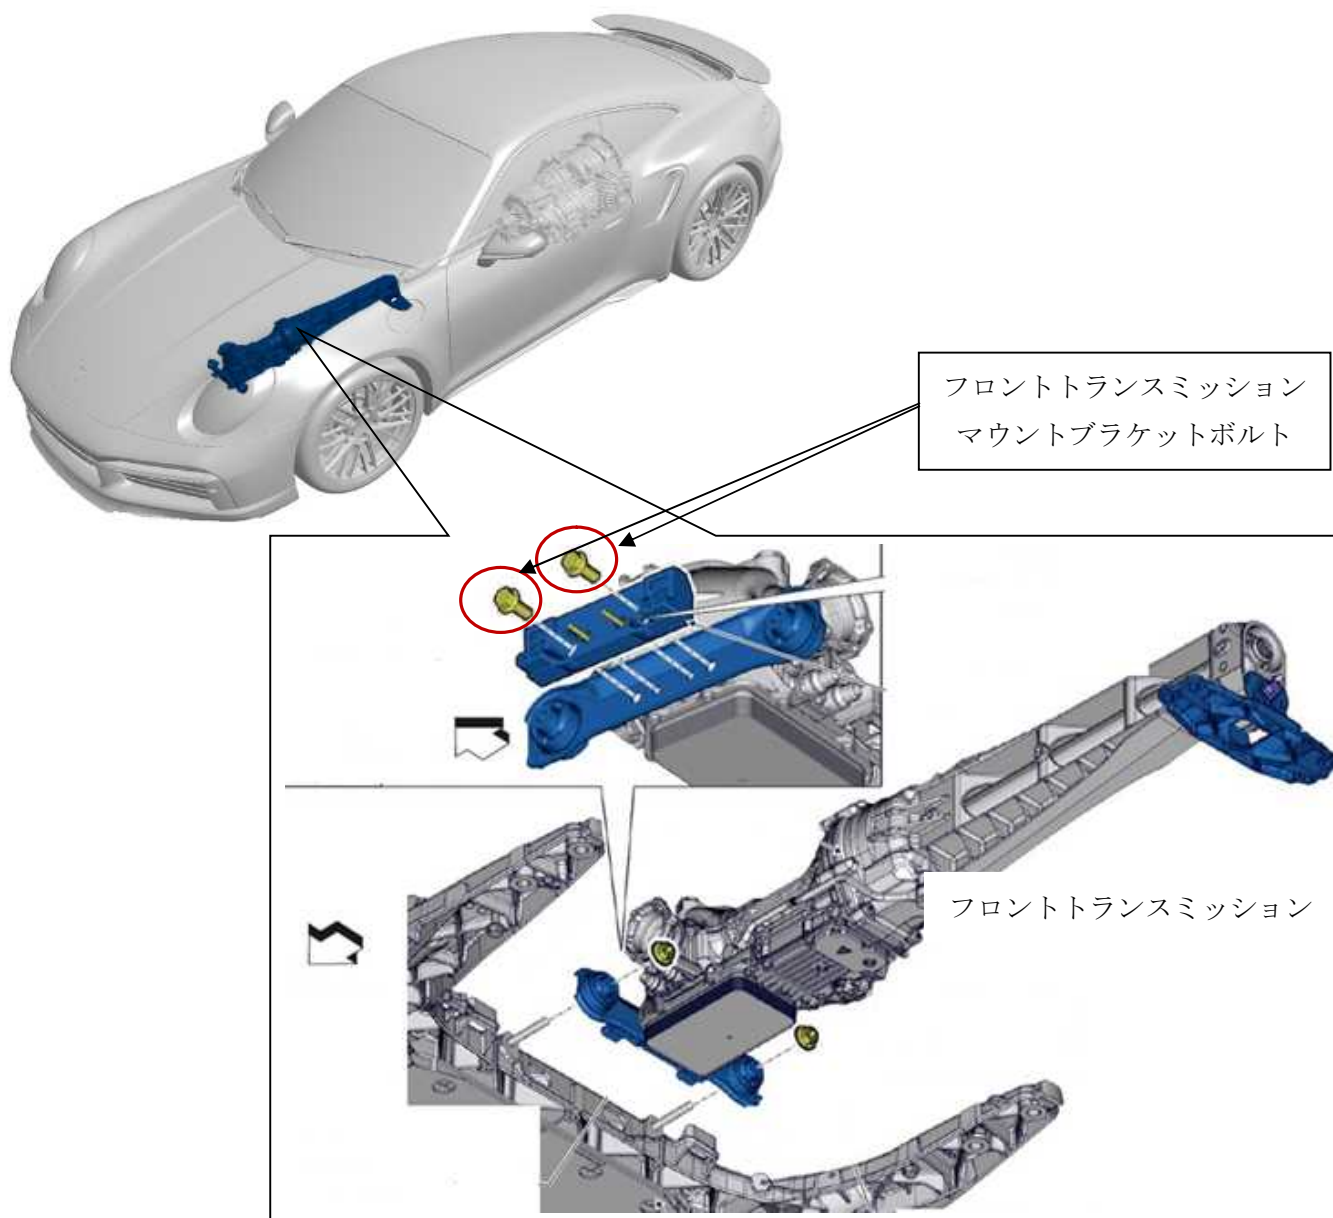
フロントトランスミッションにおいて、マウントブラケットボルトの締め付け管理が不適切なため、正しいトルクで締め付けられていないものがある。そのため、当該ボルトが緩み異音が発生して、最悪の場合、振動によりドライブシャフトが損傷する、又は、燃料タンクと干渉し、燃料タンクが破損して燃料が漏れるおそれがある。

全車両、フロントトランスミッションを取り外しブラケット取付ボルトを新品に交換して、正しいトルクで締め付ける。なお、当該ボルトに緩みが発生している場合には、フロントトランスミッションおよび損傷部品を新品に交換する。
