## 改善箇所説明図

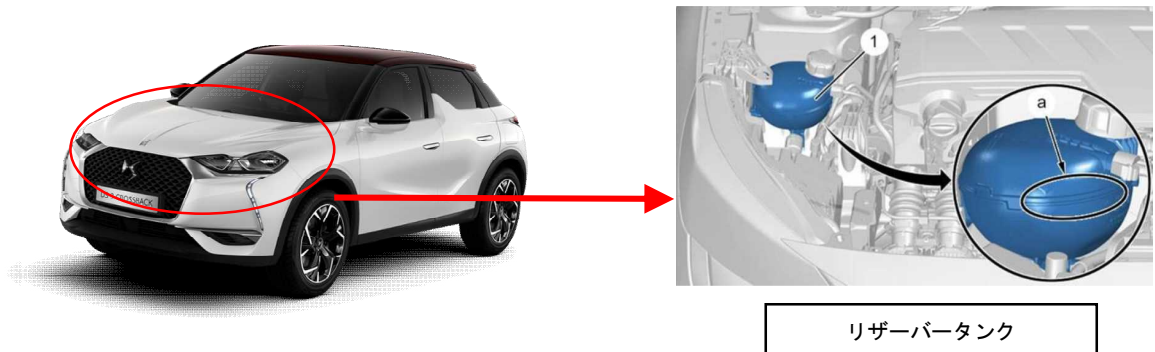
注：  は対策する箇所を示す

冷却装置のリザーバタンクにおいて、製造機器のメンテナンスが不適切なため、接合部の溶着が不十分なものがある。そのため、接合部から冷却水が漏れ、最悪の場合、水温警告灯が点灯しエンジンオーバーヒートに至るおそれがある。

全車両、リザーバタンクを点検し、接合部の厚みが基準値以上の場合はリザーバタンクを良品に交換する。
