# 改善箇所説明図

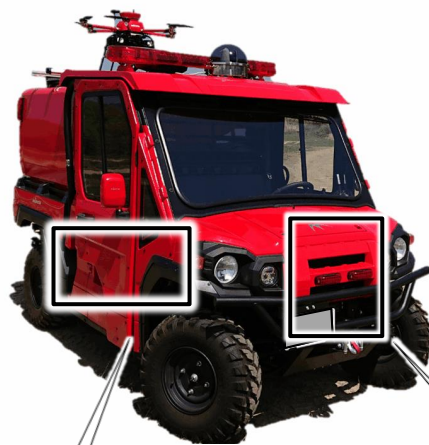
① 基準不適合発生箇所  
排気管

排気管カバー

排気管  
フランジ

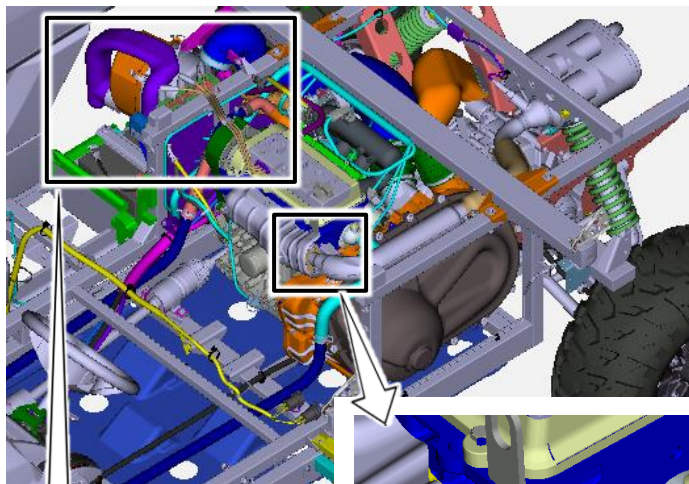
② 基準不適合発生箇所  
キャッチタンク

ブリーザー  
チューブ

エアクリナー

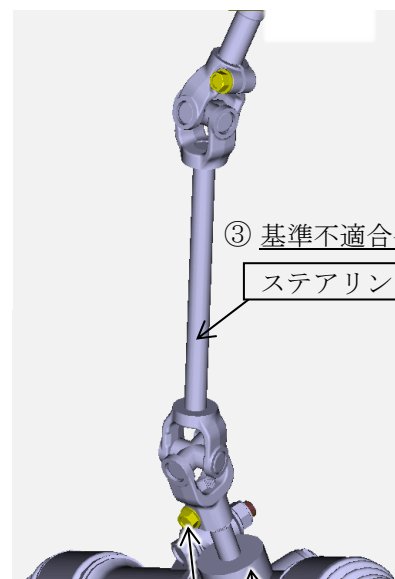
基準不適合発生箇所  
結合用ボルト

ステアリングギヤ
