## 改善箇所説明図

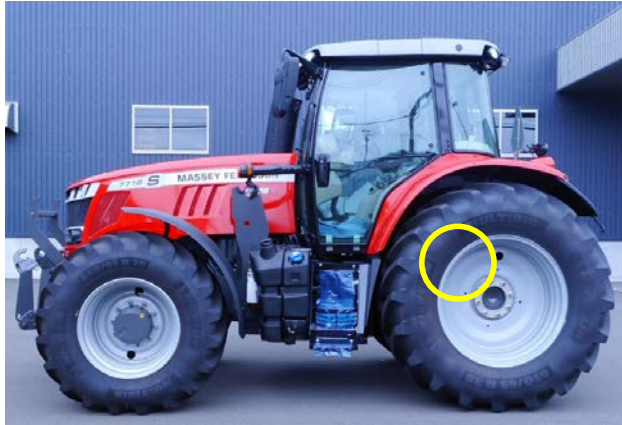
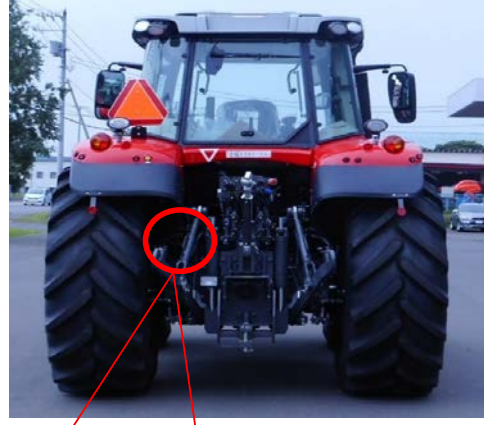
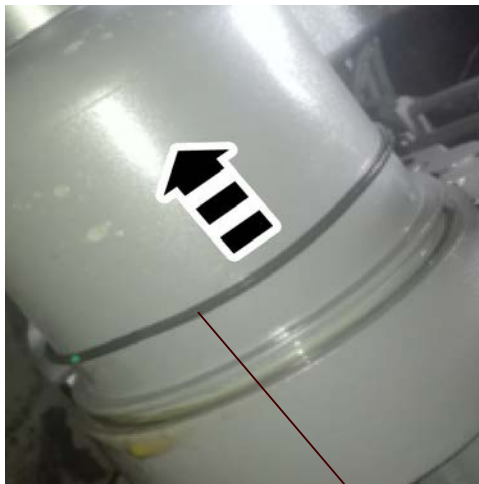
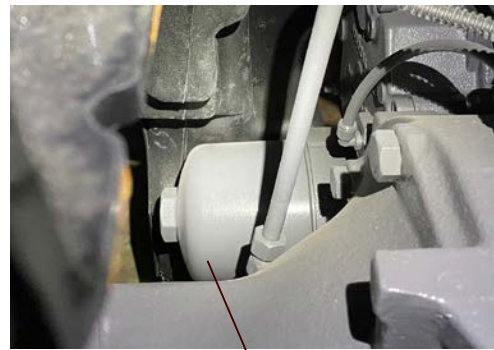
Oリング

サクションフィルターカバー

農耕トラクタのトランスミッションにおいて、サクションフィルターカバーのOリングの寸法が不適切なため、Oリングが正しく組付けられていないものがある。そのため、走行時等において当該カバーとOリングのすき間からオイルが漏れるおそれがある。

全車両、サクションフィルターカバーのOリングを点検し、該当するものは対策品に交換する。
