## 改善箇所説明図

### 基準不適合発生箇所

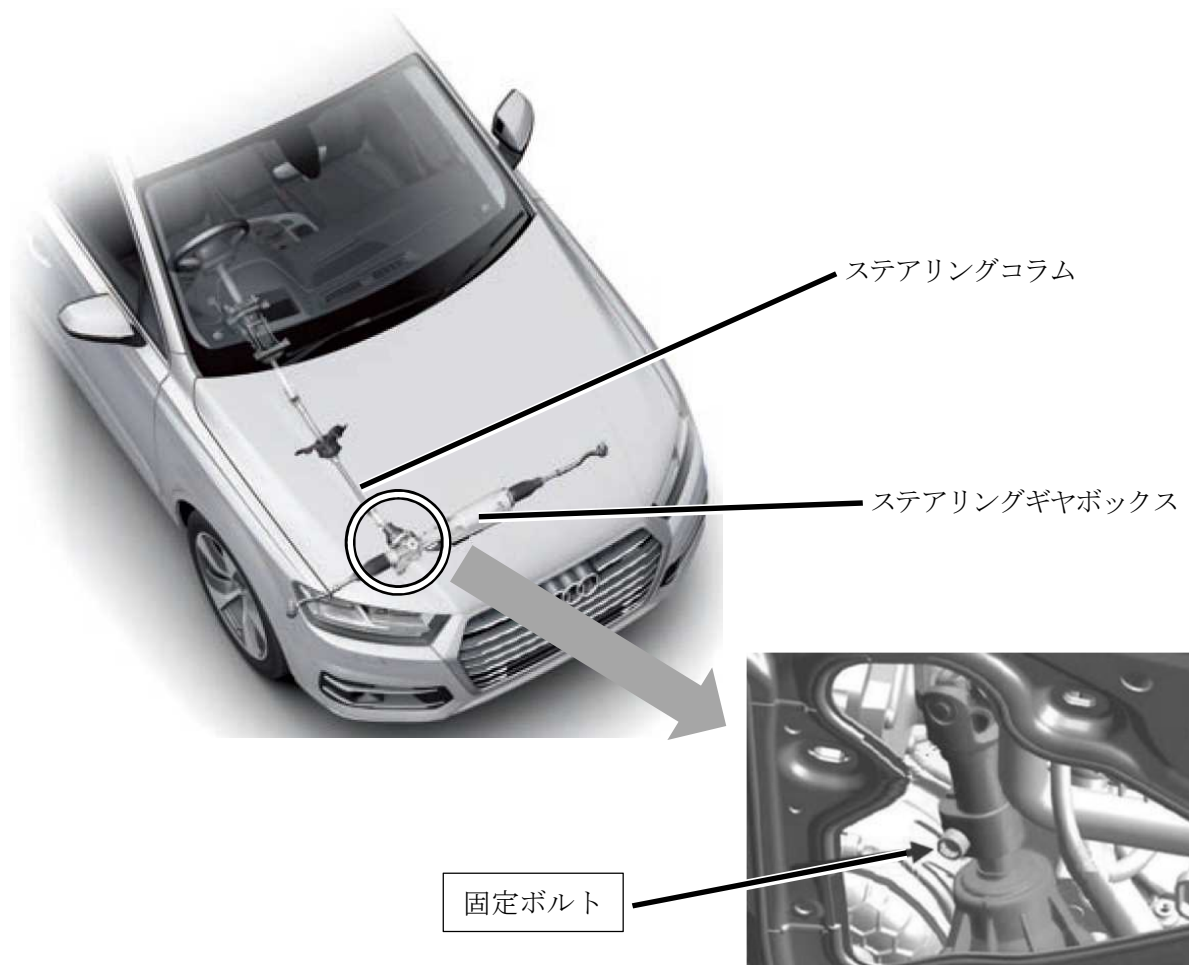
注：   は、点検および締め付ける部品を示す。

かじ取装置において、作業工程管理が不適切なため、ステアリングコラムとステアリングギヤボックスとの固定ボルトの締め付け力が不十分なものがある。そのため、使用過程で当該固定ボルトが緩み、最悪の場合、ステアリングコラムとステアリングギヤボックスの接続が外れ、操舵ができなくなるおそれがある。

全車両、ステアリングコラムとステアリングギヤボックスとの固定ボルトの締め付け力を点検し、締め付け力が不十分な場合は、固定ボルトを新品に交換して規定トルクで締め付ける。

識別：車両識別プレートの下側に、橙色で直径5mm程度のマークを塗布する。
