## 改善箇所説明図

### 基準不適合発生箇所

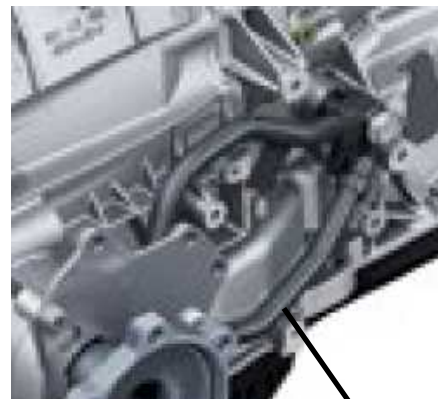
オイルライン

オートマチックトランスミッションオイルラインにおいて、製造時の材料配合が不適切なため、適切に摩擦溶着されていないものがある。そのため、当該ラインの接続部が外れ、トランスミッションオイルがもれて、最悪の場合、路面に流れたオイルにより後続車両に事故が発生するおそれがある。

全車両、オートマチックトランスミッションオイルラインの製造日を確認し、交換対象の場合はオイルラインを良品に交換する。
