## 改善箇所説明図

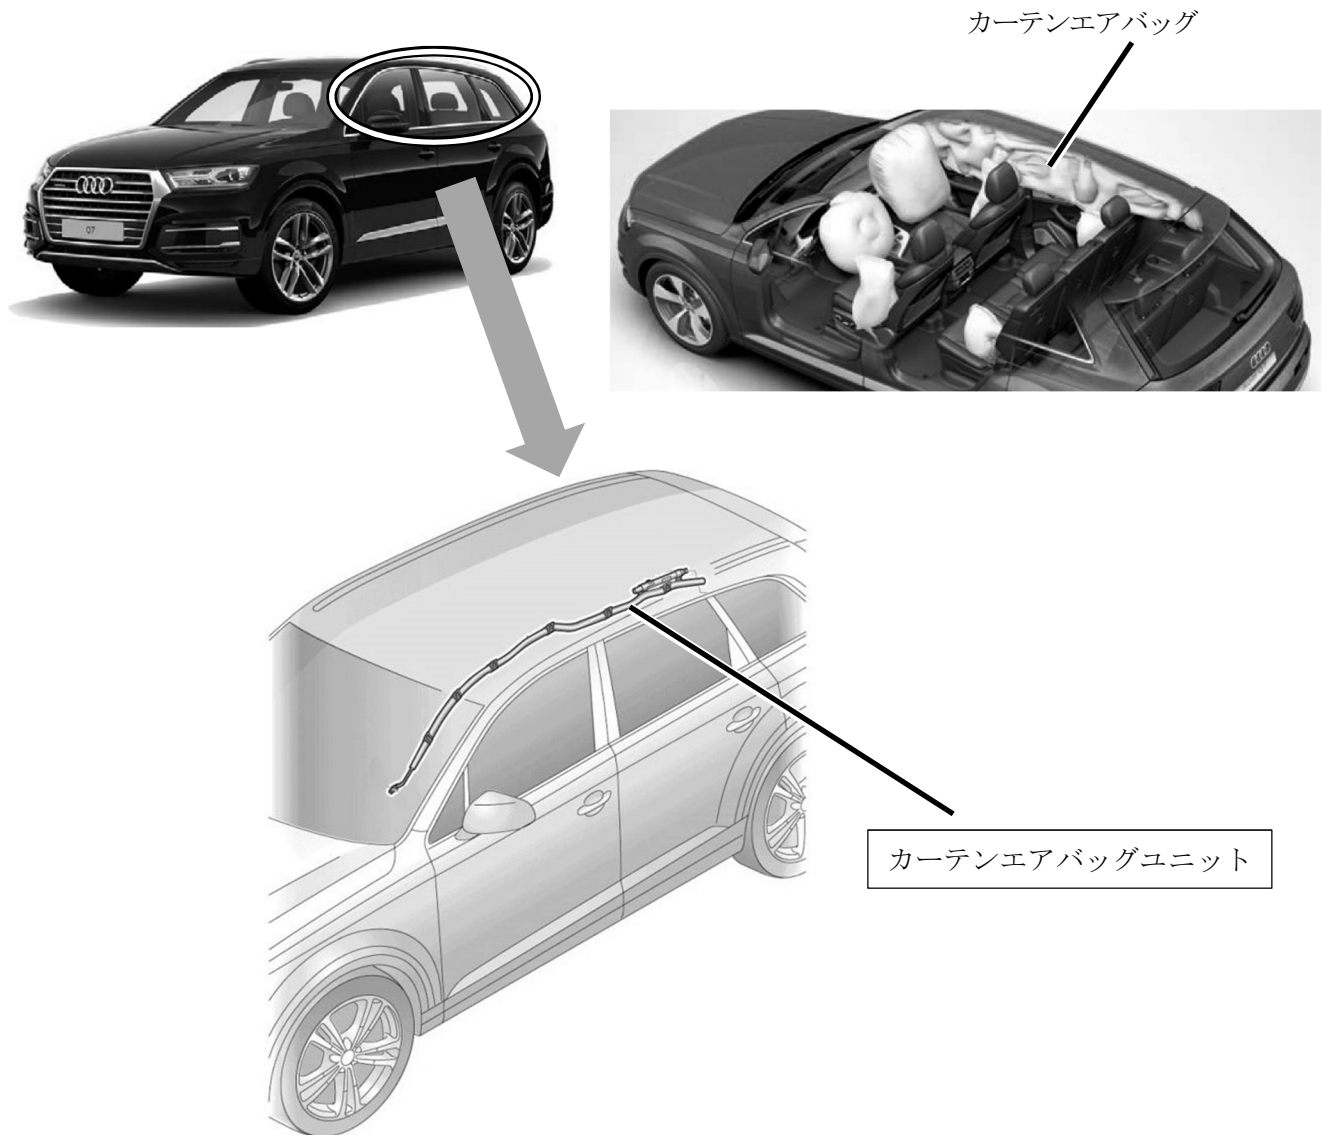
注：  は、交換する部品を示す。

カーテンエアバッグユニットにおいて、製造機器の設定が不適切なため、インフレーター（膨張装置）からエアバッグクッションにガスを送るノズルの溶接が不十分なものがある。そのため、ノズルが破断し、エアバッグ作動時にガスが十分に送られず、正常に展開せず、最悪の場合、衝突時に乗員を十分に保護できないおそれがある。

全車両、カーテンエアバッグユニットを良品に交換する。

識別：車両識別プレートの下側に、赤色で直径5mm程度のマークを塗布する。
