# 改善箇所説明図

## 基準不適合の内容

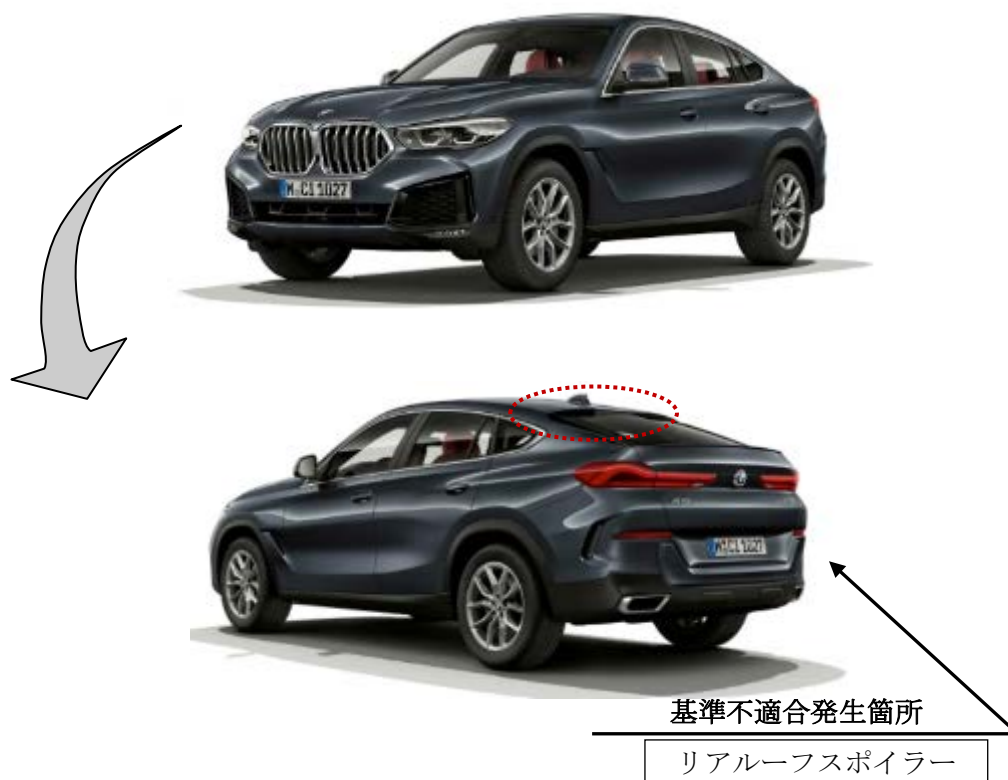
注)  は、点検の結果、良品に交換する部品を示す。

リアのルーフスポイラーにおいて、接着剤配合機器の設定が不適切なため、ルーフスポイラーのベース部とスポイラー部の接着が不十分なものがある。そのため、走行振動等により接着が剥がれ、最悪の場合、走行中にスポイラー部が脱落し、後続車の走行の妨げになるおそれがある。

全車両、リアルーフスポイラーのスポイラー部の接着状態を点検し、接着が不十分な場合はリアルーフスポイラーを良品と交換する。

識別：左フロントドア、ロワヒンジのボルトの頭に白ペイントを塗布する。
