## 改善箇所説明図

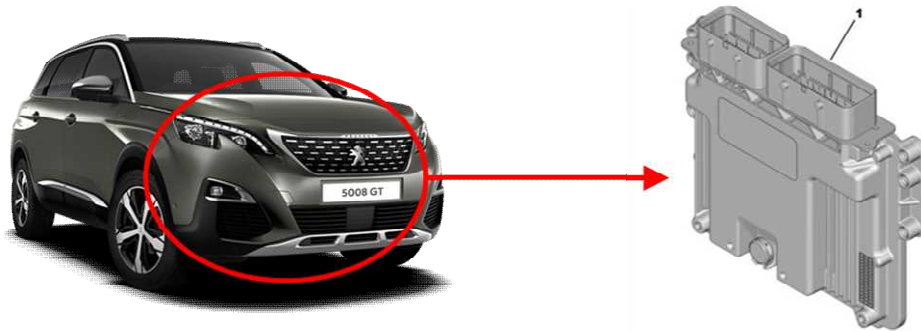
エンジンコントロールユニット

エンジンコントロールユニットにおいて、制御プログラムが不適切なため、長時間市中走行した後に急激な加速をした際、尿素SCRシステムが正常に作動していないと誤診断し、警告灯が点灯するおそれがある。

全車両、エンジンコントロールユニットを対策プログラムに書き換える。
