## 改善箇所説明図

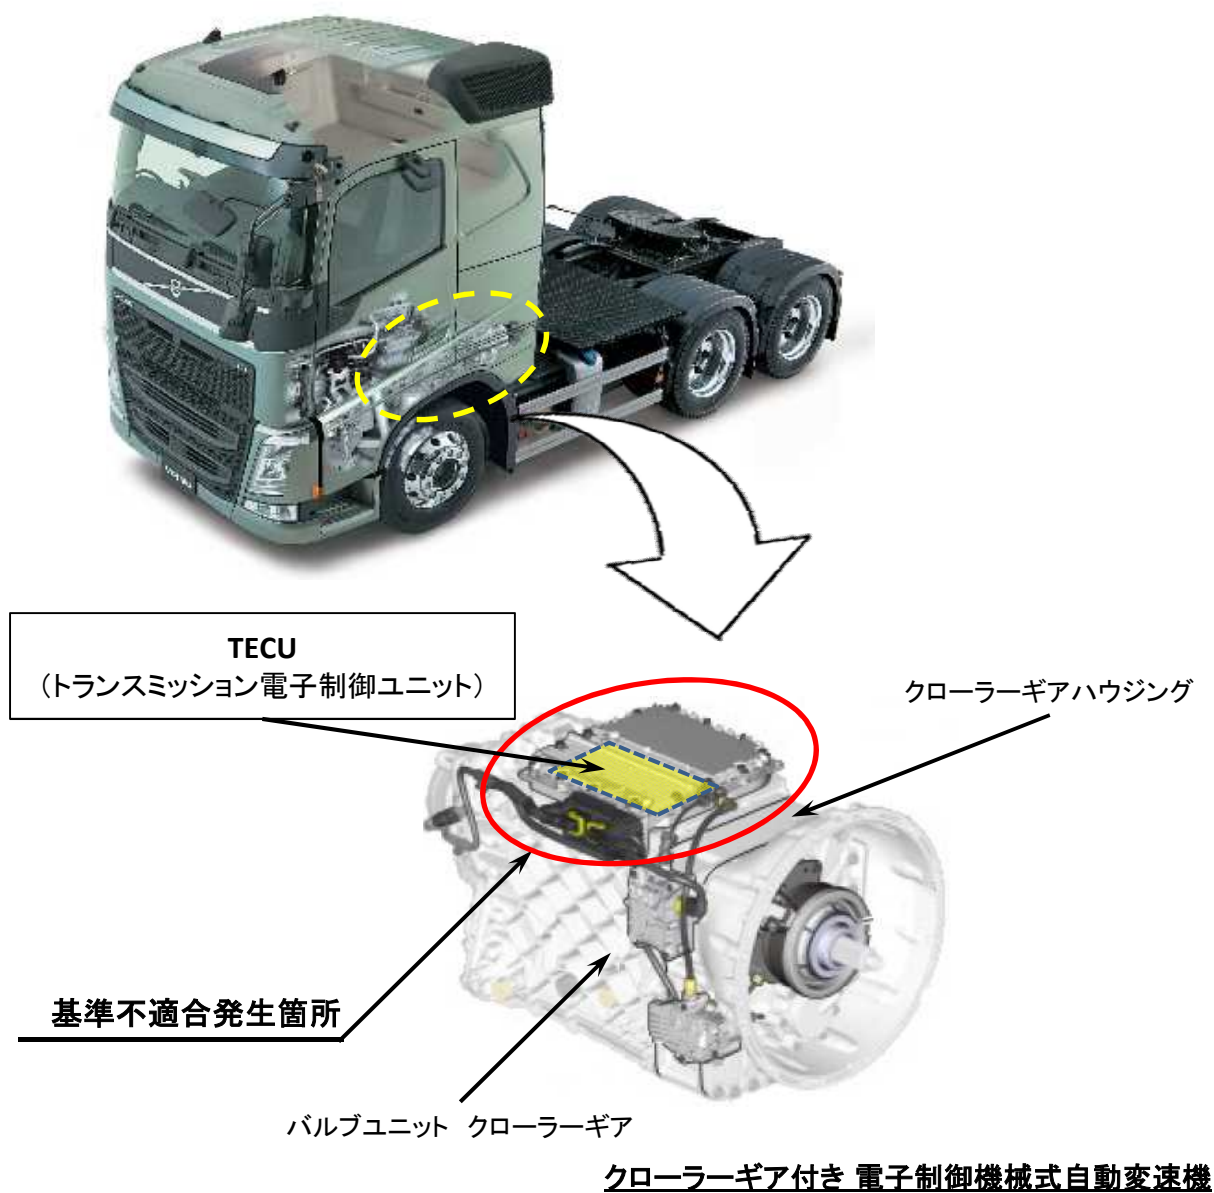
クローラーギア付き電子制御機械式自動変速機のTECU（トランスミッション電子制御ユニット）において、リバースギアのトルク限界設定プログラムが不適切なため、超重量物積載状態で後退時に、強くアクセルを踏み込んだ直後に急ブレーキ操作を行うと、エンジンの慣性によりトルクが急上昇することがある。そのため、ギアに過大な応力がかかり、ギアが破損して走行不能となるおそれがある。

全車両、TECUのプログラムを対策プログラムに書き換える。

識別:改善済車両にはフロントハッチ内車両諸元プレート右下端に黄色ペイントを塗布する。
