## 改善箇所説明図

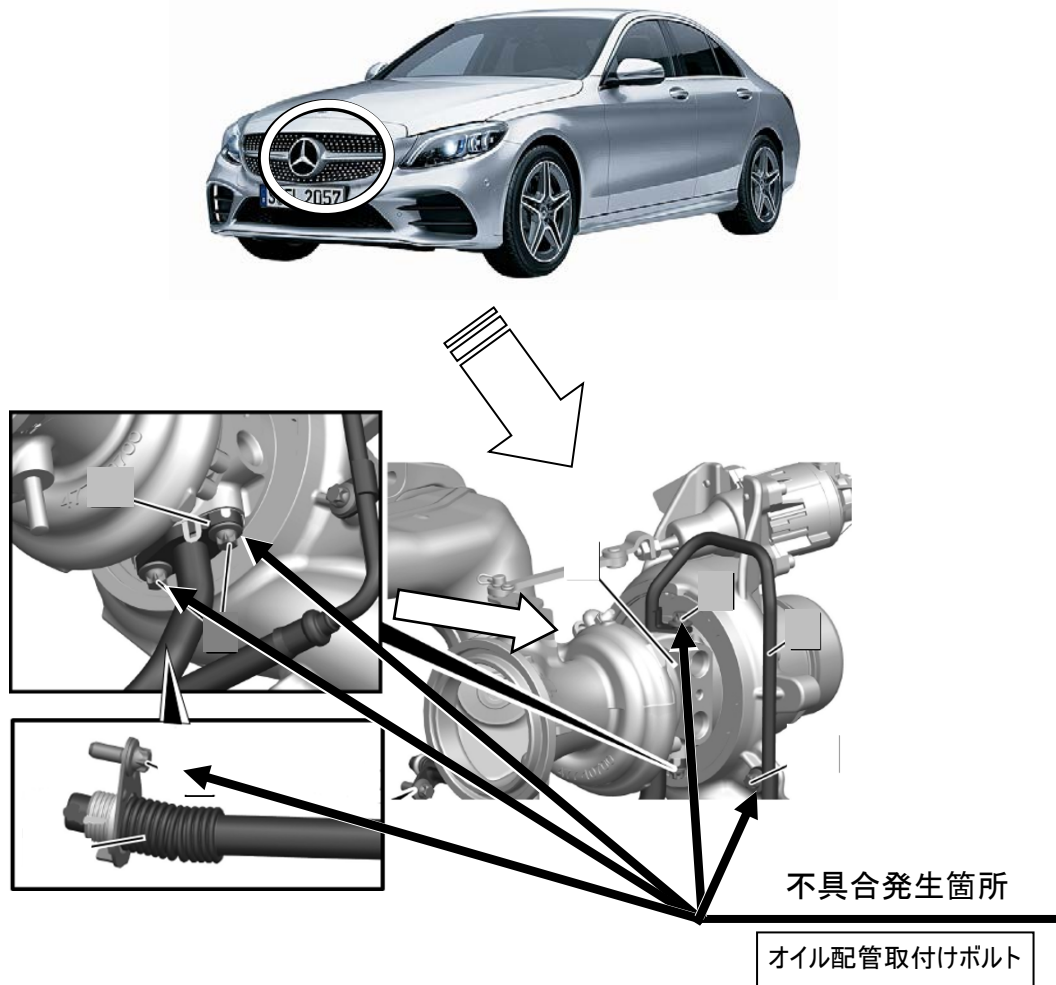
注：  は正規の締付けトルクで取付ける部位を示す

ターボチャージャのオイル配管取付けボルトにおいて、製造時の組付け管理が不適切なため、当該ボルトが規定トルクで締め付けられていないものがある。そのため、規定トルクで締め付けられていない場合は当該ボルトが緩み、オイル漏れが発生して、最悪の場合、漏れたオイルが排気管に付着することで火災に至るおそれがある。

全車両、当該ボルトを正規の締付けトルクで取付ける。なお、オイル漏れが確認された場合は、オイル付着部位を清掃する。

識別：車台番号の付近に黄色ペイントを塗布する
