## 改善箇所説明図

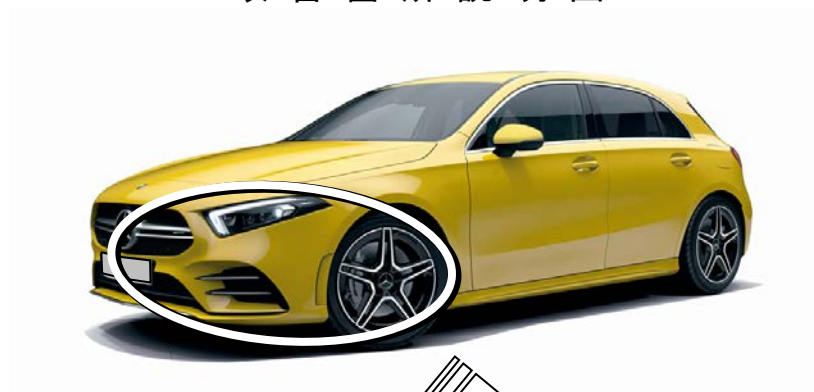
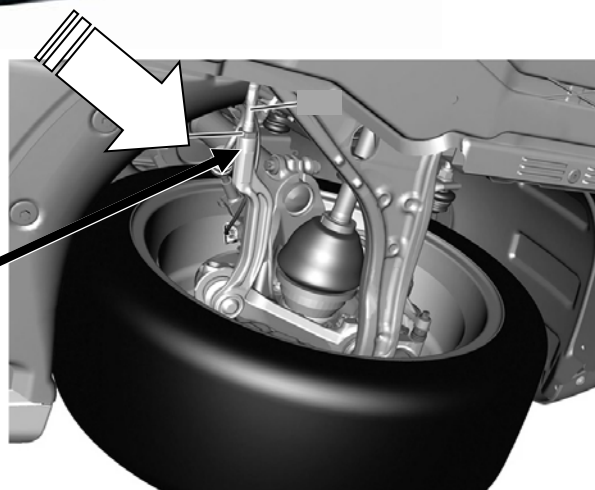
不具合発生箇所

タイロッド

注:  は調整を行う部位を示す

タイロッドのトーイン調整において、生産ラインにおける調整値の指示が不適切なため、正規と異なる値に調整されている。そのため、横滑り量が基準値を超えるおそれがある。

全車両、タイロッドのトーイン調整を行う。

識別 : 車台番号の付近に黄色ペイントを塗布する
