## 改善箇所説明図

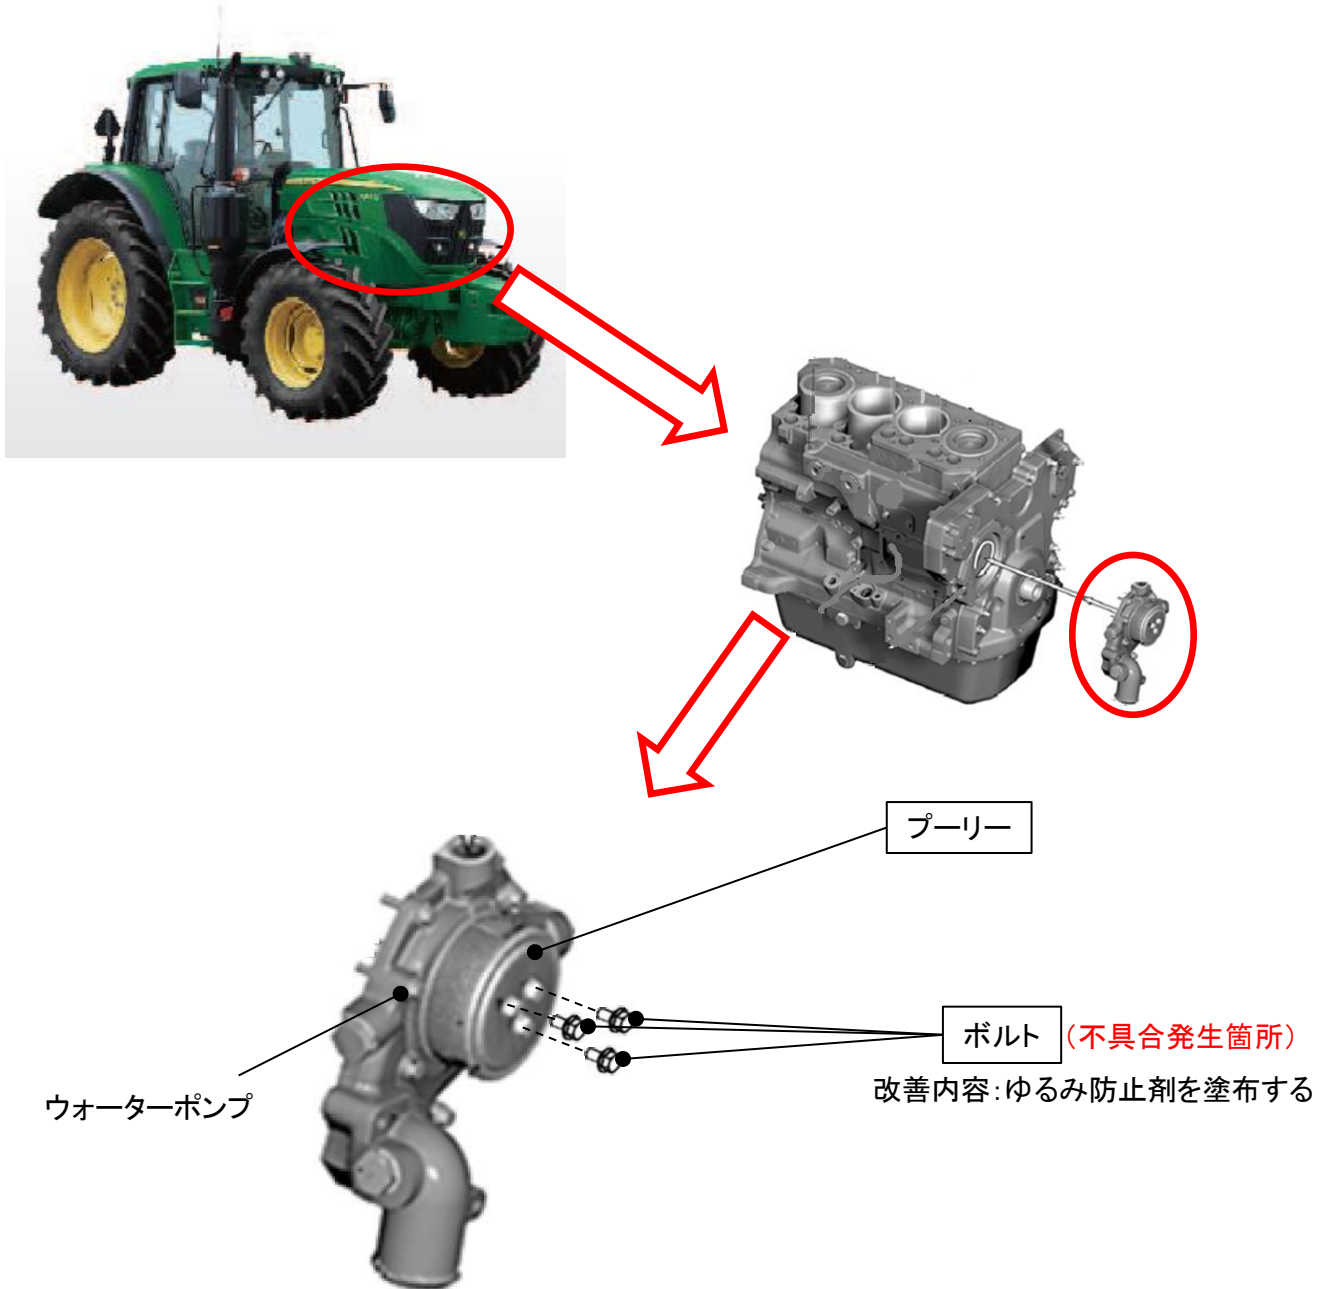
農耕トラクタのウォーターポンプのプーリーを取り付けているボルトにおいて、締付トルクが不足しているものがある。そのため、走行振動等によりボルトが緩みプーリーが傾くことで、異音が発生し、最悪の場合、ウォーターポンププーリーが脱落するおそれがある。

全車両、ウォーターポンプのプーリーとボルトを新品に交換し、ボルトにゆるみ止め剤を塗布し、規定トルクで締付ける。なお、ウォーターポンプに異常がみとめられる場合は、ウォーターポンプを新品に交換する。

ボルトにペンチェックする。
