## 改善箇所説明図

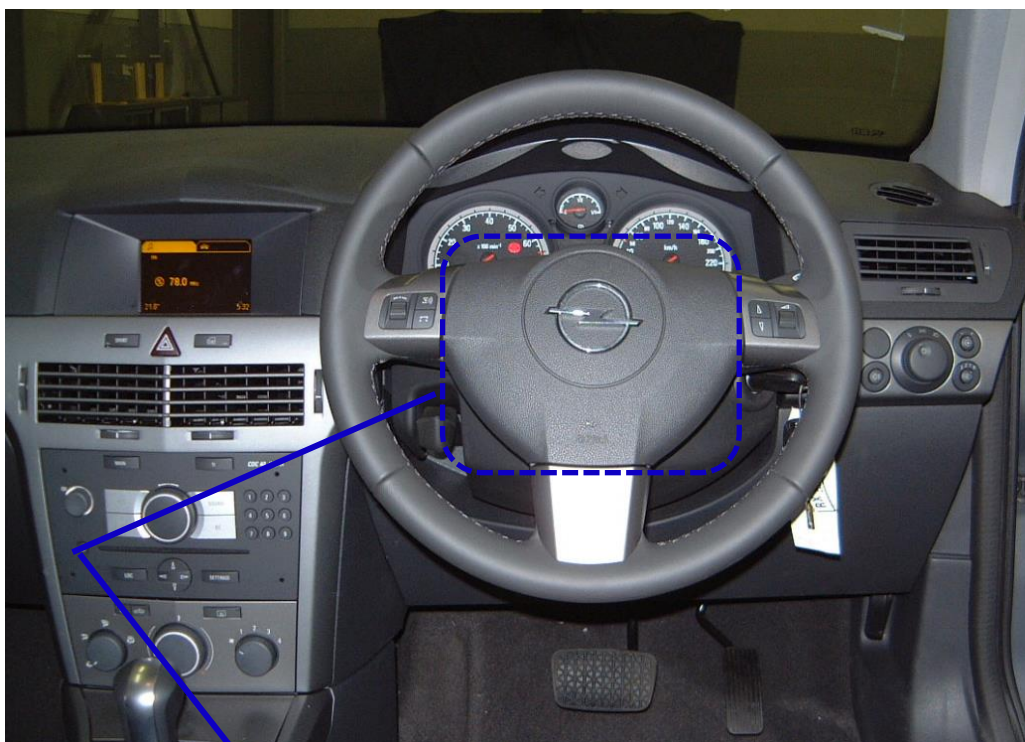
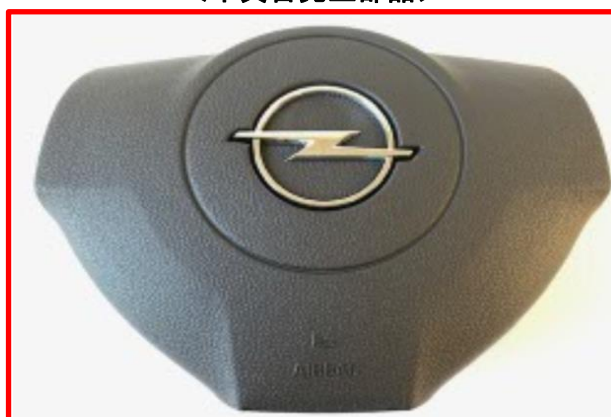
＜不具合発生部品＞

運転席側のエアバッグのインフレーター（膨張装置）において、環境温度および湿度変化の繰り返しによりガス発生剤が劣化することがある。そのため、エアバッグ展開時にインフレーター内圧が異常上昇して、インフレーター容器が破損するおそれがある。

全車両、運転席側エアバッグユニットの部品番号を確認し、交換対象部品の場合は対策品に交換する。

左側ストラットタワーに黄色ペイントを塗布する。
